# MAPPATURA E STUDIO DI MANUFATTI CON AMIANTO

I RISULTATI DI UNO STUDIO PER L'ACCERTAMENTO DELLA PRESENZA, LA MAPPATURA E LO STUDIO DELLO STATO DI CONSERVAZIONE DI MANUFATTI IN CEMENTO-AMIANTO A SCALA COMUNALE EFFETTUATO DA ARPA CALABRIA A SAN BASILE (CS).

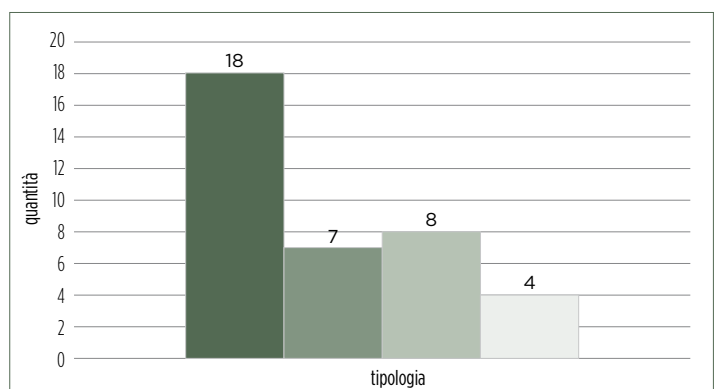
FIG. 3 MATERIALI ESAMINATI

Gráfico di sintesi dei materiali contenenti amianto esaminati.

1) stato di conservazione discreto: materiali integri suscettibili di danneggiamento. Sono casi nei quali esiste pericolo di rilascio potenziale di fibre di amianto; devono essere adottati provvedimenti idonei a scongiurare il pericolo; necessità di intervento di bonifica da attuare a medio termine  
 2) stato di conservazione pessimo: materiali integri suscettibili di danneggiamento. Sono casi nei quali esiste un pericolo di rilascio potenziale di fibre di amianto; necessità d'interventi di rimozione e smaltimento da attuare in tempi brevi. Nel caso specifico, numerosi manufatti esaminati sono costituiti da coperture e serbatoi idrici, come riportato in *figura 3*.

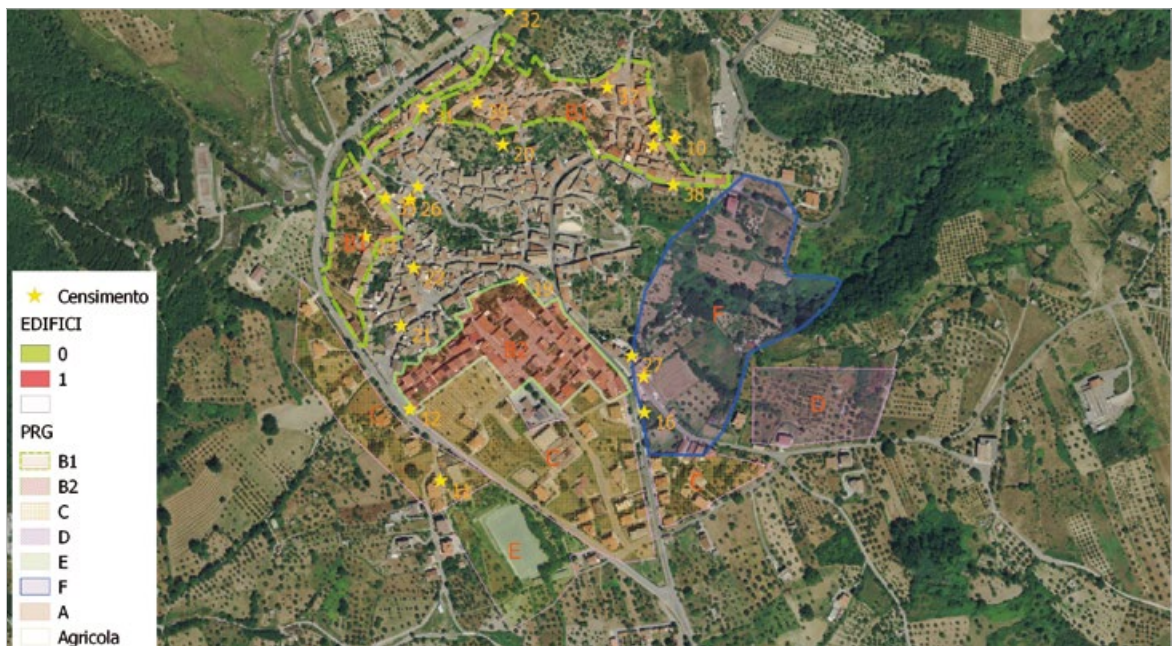
FIG. 4 ORTOFOTO

Localizzazione su ortofoto delle coperture di Mca.
