# EX ACNA DI CENGIO, UNA SITUAZIONE MIGLIORATA

LA BONIFICA DELL'AREA FORTEMENTE INQUINATA DELL'AZIENDA IN PROVINCIA DI SAVONA HA RICHIESTO UN RILEVANTE IMPEGNO SUL CAMPO E IN LABORATORIO, ARRICCHENDO LA CONOSCENZA AMBIENTALE ED EVIDENZIANDO LA NECESSITÀ DI UN PRESIDIO CONTINUO. LE ATTIVITÀ NON SONO ANCORA CONCLUSE, MA LA CONTAMINAZIONE È CONFINATA.

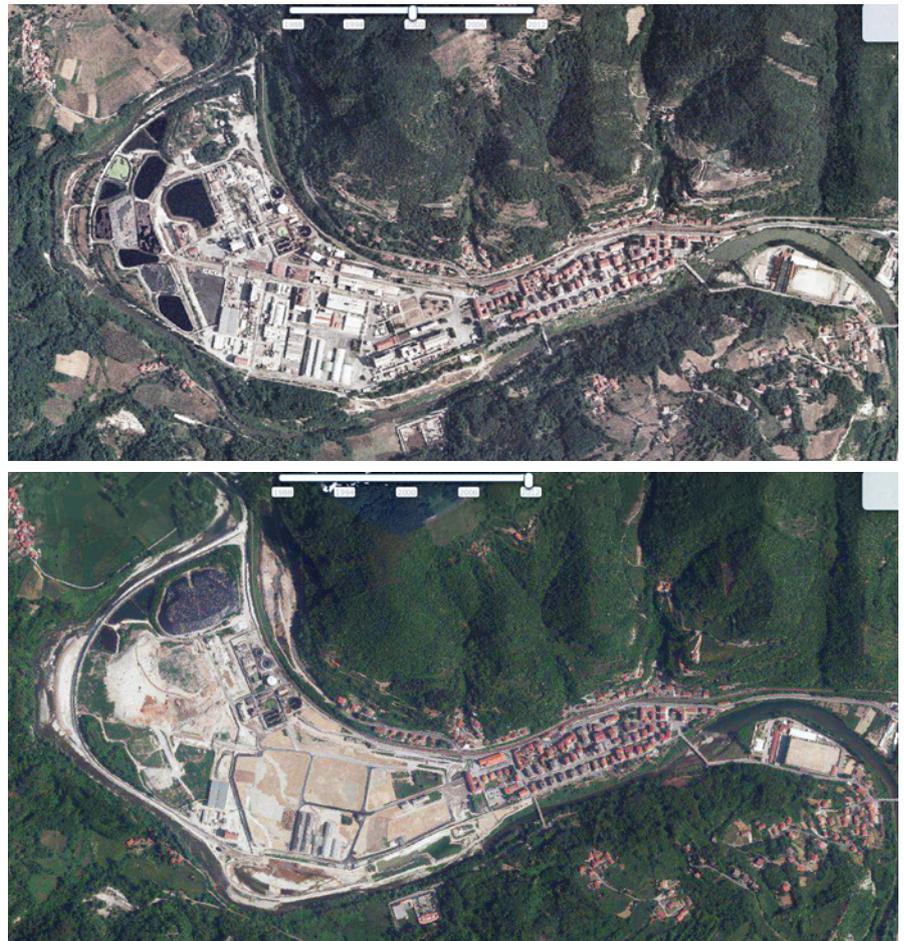
FIG. 1 CENGIO 2000-2012

Confronto tra lo stato del sito ex Acna di Cengio nel 2000 (sopra) e nel 2012 (sotto).
