# LO STATO DEI SUOLI E DELLE COLTURE ARBOREE COLPITE

IL DANNO DELL'ALLUVIONE NON È CIRCOSCRIVIBILE AL MANCATO RACCOLTO E AI PROBLEMI DI PRODUZIONE DELL'ANNATA AGRARIA 2023. LA SITUAZIONE DI ATTENZIONE SI ESTENDE ALLE TECNICHE STRAORDINARIE CHE LE AZIENDE DEVONO METTERE IN CAMPO, ANCHE NEI PROSSIMI ANNI, PER RIGENERARE LE FUNZIONALITÀ CHIMICO, FISICHE E BIOLOGICHE DEI TERRENI.

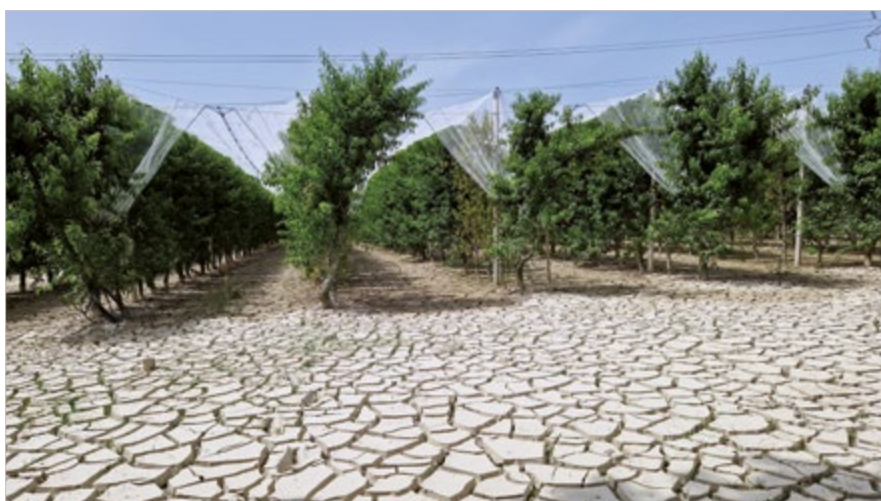
- 1 Località Reda, pianura faentina vicino ad autostrada. Pescheto con deposizione di circa 5-7 cm di sedimento. Evidente il diverso stato di umidità del sedimento sotto le reti antigrandine.
- 2 Studio del suolo nel vigneto coperto da 15-20 cm di fango umido. È evidente il deposito fangoso grigio e saturo d'acqua spesso circa 15 cm; al di sotto il suolo originario è umido in tutti gli orizzonti e non presenta colori o processi di anossia
- 3 Vigneto con deposito di fango umido di 15-20 cm.
