L'ACNA DI CENGIO E LA SUA PESANTE STORIA AMBIENTALE

ALMENO QUATTRO GENERAZIONI HANNO CONVISSUTO CON L'IMPIANTO SUL FIUME BORMIDA E L'INQUINAMENTO PORTATO DALLE SUE PRODUZIONI. UNA LUNGA FASE DI BONIFICA HA INTERESSATO IL SUOLO E LA FALDA ACQUIFERA.

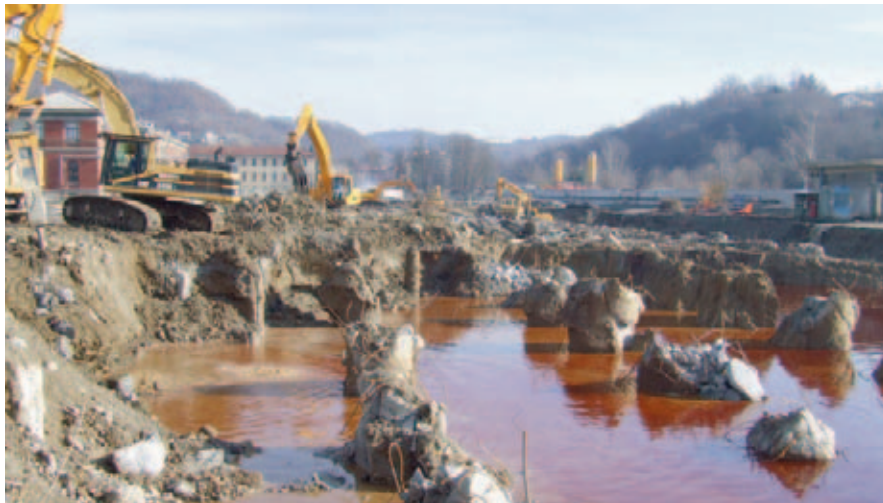
2 Bonifica nell'area dello stabilimento: aspetto della falda sottostante ai suoli contaminati.

contaminate, sconfinando spesso nella rimozione parziale/totale di celle confinanti, "presunte pulite" in fase di caratterizzazione. La falda, monitorata e analizzata con appositi piezometri, è stata mantenuta, e lo è tuttora, in depressione nelle zone di confine del sito, attraverso il sistema di contenimento e dragaggio operativo già negli ultimi anni di attività dello stabilimento; le acque emunte continuano a essere depurate prima della reimmissione nel fiume Bormida. L'analisi di rischio ha permesso di valutare l'eventuale riutilizzo del sito per scopi industriali artigianali. Per le aree golenali, confinanti con lo stabilimento, ma esterne al sistema di contenimento della falda, è stata prevista l'asportazione dei suoli contaminati fino alla marna integra; questa attività è al giorno d'oggi in fase di completamento.

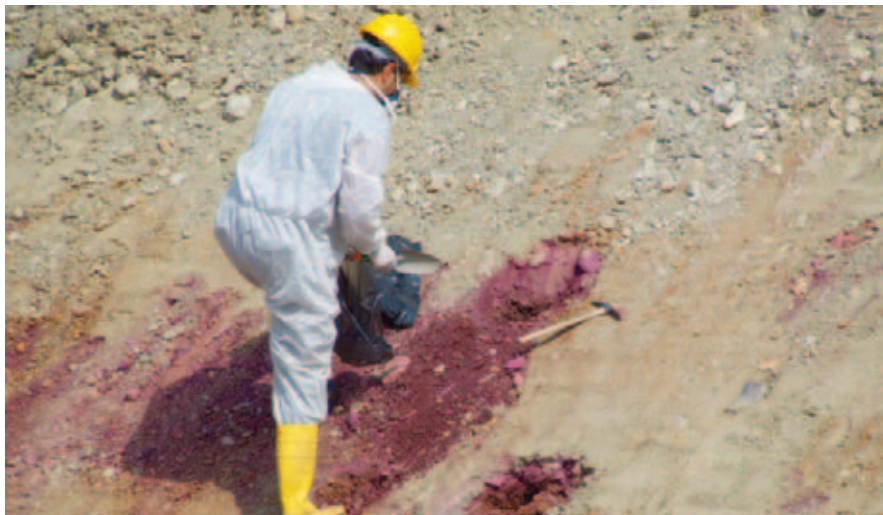
3 Attività di campionamento di evidenze di contaminazione di suolo.

Si è reso indispensabile ricercare un elevato numero di parametri, a causa della quantità di materie prime e prodotti trattati nello stabilimento in oltre un secolo, al fine di rappresentare al meglio la vastità delle potenziali contaminazioni in essere. Durante l'attività di caratterizzazione sono emerse frequenti evidenze visive-olfattive, e si è osservato il superamento analitico delle Csc in molti dei campioni prelevati.
