# LA SITUAZIONE DEI GHIACCIAI NELLE ALPI PIEMONTESI

L'ANALISI PRELIMINARE DELLA CONDIZIONE DEI PRINCIPALI GHIACCIAI IN PIEMONTE MOSTRA UN QUADRO GENERALE DI DIMINUZIONE IMPONENTE SIA DEGLI SPESSORI SIA DELL'ESTENSIONE AREALE. UNA SORTE SIMILE LA STANNO SUBENDO ANCHE I DEPOSITI DI GHIACCIO ALL'INTERNO DELLE GROTTA A CAUSA DEL RISCALDAMENTO ATMOSFERICO. IL MONITORAGGIO CONTINUA.

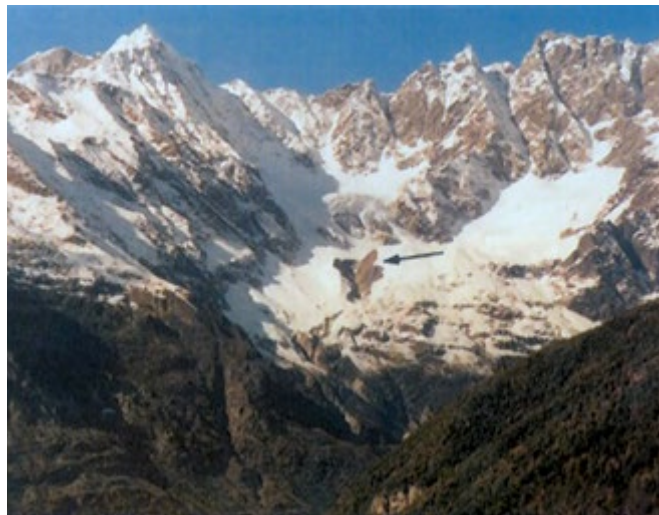
- 1 Collasso della morena frontale del Ghiacciaio del Mulinet (Valli di Lanzo, TO) nel corso dell'evento alluvionale del settembre 1993 (foto archivio Cnr-Irpi, in "Gli eventi alluvionali del settembre-ottobre 1993 in Piemonte", Regione Piemonte, Torino 1996).
- 2 Ghiacciaio della Bessanese (Valli di Lanzo, TO) ripreso da elicottero nell'ottobre 2022: gli scarsi apporti nevosi dell'inverno precedente e le alte temperature estive hanno comportato l'affioramento di tutta la superficie glaciale, con evidenti accumuli detritici anche di grosse dimensioni che denotano una generale instabilità degli ammassi rocciosi circostanti.
- 3 Progressiva riduzione del ghiacciaio ipogeo dell'abisso "Rem del ghiaccio" (Alpi Liguri) tra gli anni 2016 e 2021.
