BACINO USO

Bacino idrografico	Uso
Corso d'acqua	Fiume Uso
Codice – Tipo	17000300 – AI
Localizzazione	Ponte S.P. 89 – S. Vito – Rimini

BACINO USO**Classificazione anno 2008****Bacino idrografico:** USO**Corso d'acqua:** Uso**Codice punto di prelievo:** 17000300**Stazione:** Ponte S.P. 89 - San Vito - Rimini**Tipo:** AI**MACRODESCRITTORI**

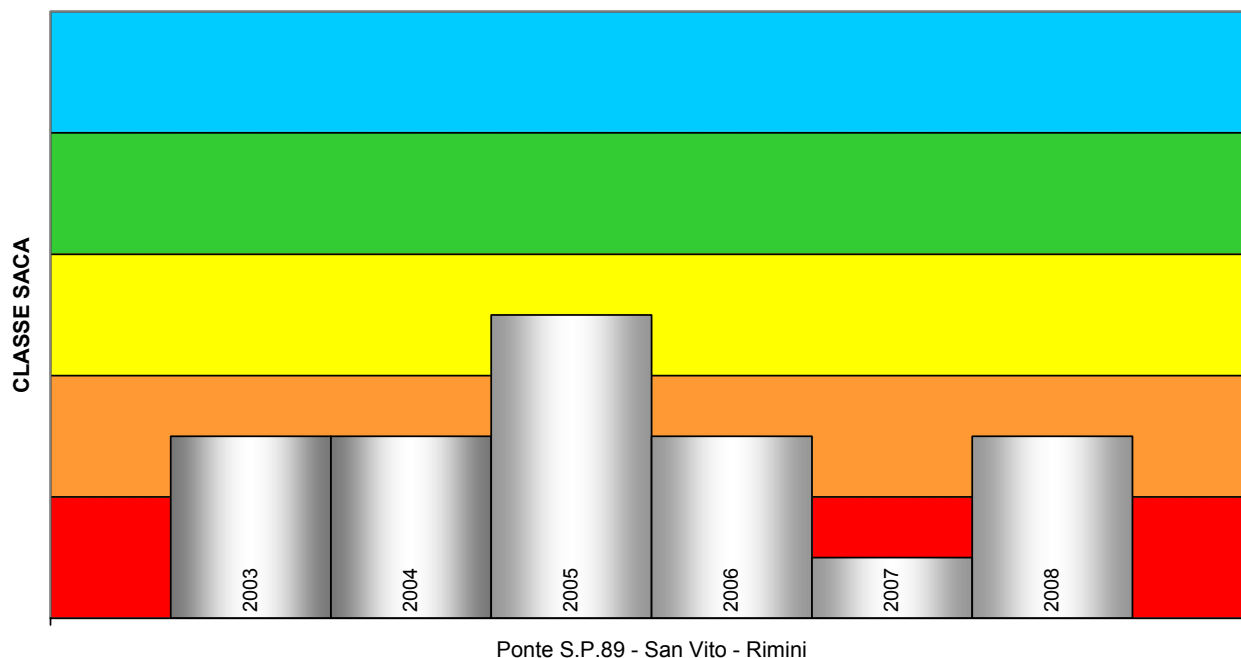
**Grafico 3.5 – Trend SACA fiume Uso – Ponte S.P. 89 – S. Vito - Rimini****Osservazioni sull'asta fluviale**

Il grafico 3.5 (pag. 28) evidenzia come nel 2008, analogamente a quanto è successo negli anni 2003, 2004 e 2006, lo **Stato Ambientale** risulti "**scadente**", denotando il mancato raggiungimento dell'obiettivo minimo di "sufficiente" (D.lgs. 152/06).

Considerando tutto il tratto del fiume Uso, mettendo a confronto le due stazioni di monitoraggio, non si rilevano tra loro grosse variazioni; infatti la condizione “scadente” che si riscontra nell’USO 1 la ritroviamo leggermente più accentuata nella stazione USO 2, con l’aggravante per quest’ultimo che il secondo semestre del 2008 è risultato totalmente privo di acqua corrente.

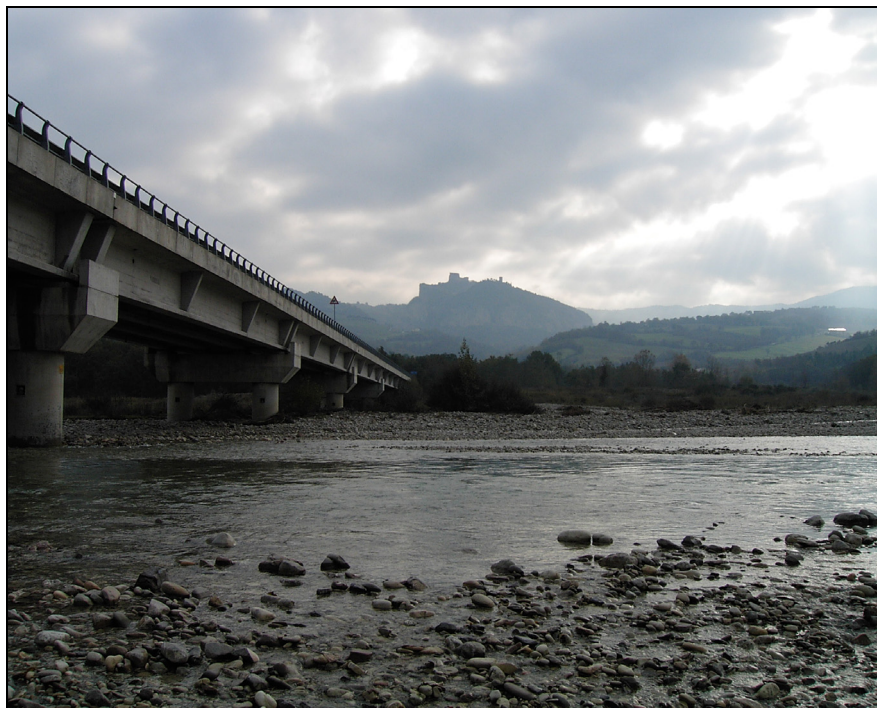
Fig. 4.1: Rilievo fotografico punto monitoraggio Marecchia 1
(cod. 19000100)

La stazione è posta in territorio marchigiano e più precisamente in provincia di Pesaro – Urbino (Fig. 4.1 e Fig.4.2).

Tale punto di campionamento consente di verificare quale sia la qualità dell'acqua a valle dell'abitato di Novafeltria e dei diversi allevamenti avicoli e bovin
