<b>Classificazione anno 2008</b>
----------------------------------

Bacino idrografico: CONCA

Corso d'acqua: Conca

Stazione: Ponte Strada per Marazzano - Gemmano

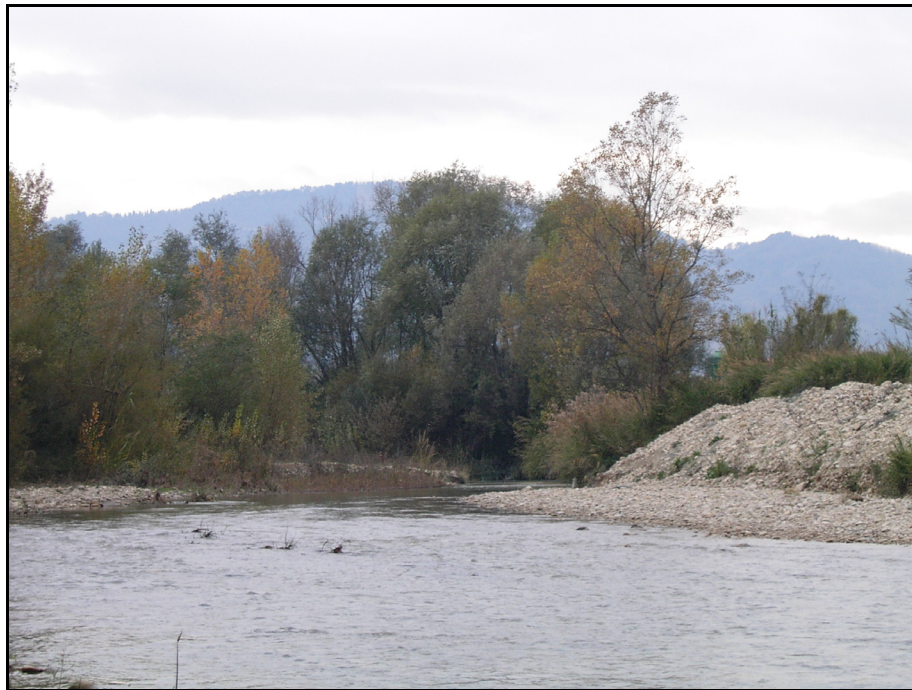
Fig. 8.3: Rilievo fotografico punto monitoraggio Conca 2 (cod. 22000200)

A monte del punto sono presenti sia scaricatori di acque miste che scarichi diretti di acque reflue urbane.
