5.2 STAZIONE DI MONITORAGGIO 19000400 – PONTE S.S. 72 AL CONFINE TRA RIMINI E RSM

Bacino idrografico	Marecchia - Ausa
Corso d'acqua	Fiume Ausa
Codice – Tipo	19000400 – B
Localizzazione	Ponte S.S. 72 – confine Rimini - San Marino

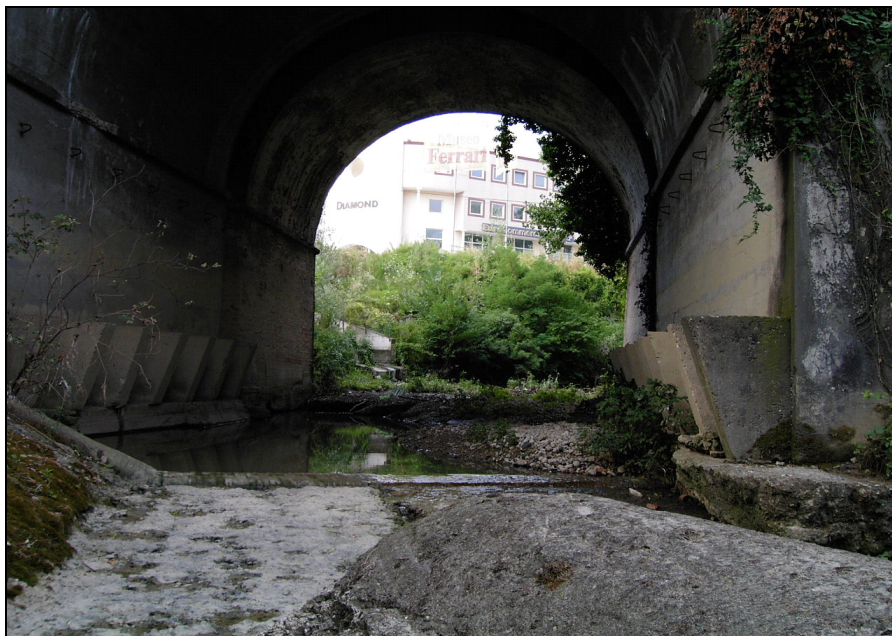
Posizionato sul torrente Ausa, questo punto è situato a confine con la Repubblica di San Marino, a valle dei quattro affluenti provenienti dal territorio sammarinese, in località Falciano.

**Fig. 4.7: Rilievo fotografico punto di monitoraggio AUSA 1
(cod. 19000400)**
