6 IL BACINO DEL FIUME MARECCHIA

6.1 GENERALITÀ

6.3 SCHEDA MONOGRAFICA PUNTO DI CAMPIONAMENTO

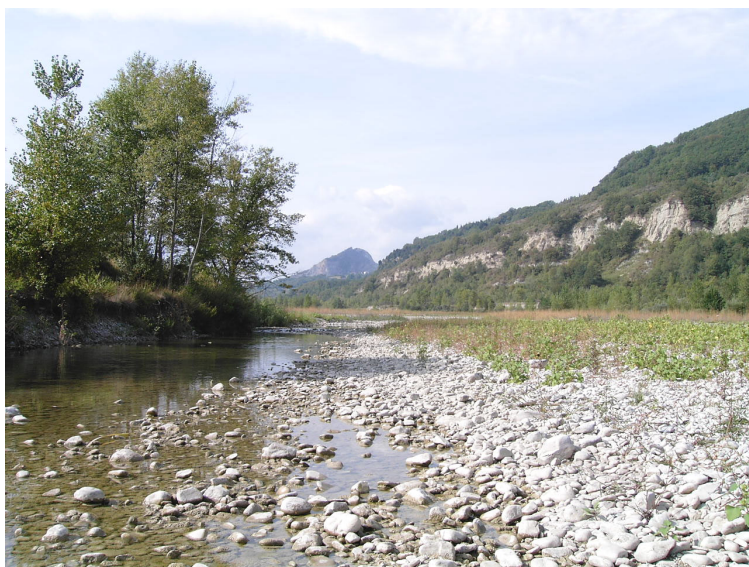
Lo Stato Ecologico del fiume Marecchia in corrispondenza della stazione MAR2 risulta pari ad una classe 3, valore costante se confrontato con i dati rilevati negli anni 2001, 2002 e 2003.

Il Livello di Inquinamento da Macrodescrittori è caratterizzato da un valore complessivo pari a 2 e l'Indice Biotico Esteso da una classe media III, analogamente a quanto verificatosi negli anni passati.

Lo stato di qualità del corso d'acqua si è, quindi, mantenuto costante, nonostante il carico antropico insistente sul territorio circostante non tenda a diminuire. Evidentemente le capacità autodepurative e la funzionalità ecologica del Marecchia in tale stazione sono in grado di far fronte alle pressioni antropiche incidenti, anche se tale equilibrio è certamente
