## 10 IL BACINO DEL TORRENTE TAVOLLO

### 10.3 SCHEDA MONOGRAFICA PUNTO DI CAMPIONAMENTO

# TORRENTE TAVOLLO – Stazione di prelievo 24000101 - TAV 2 (rete di 2° grado) – Anno 2004

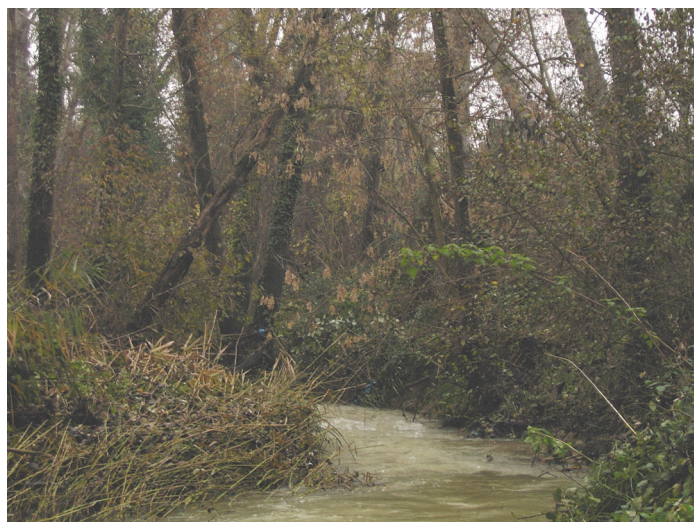
**SCHEDA MONOGRAFICA**  
**PUNTO DI CAMPIONAMENTO**  
**- TORRENTE TAVOLLO -**

<b>Bacino idrografico</b>	Tavollo
<b>Corpo idrico</b>	Torrente Tavollo
<b>Codice (rete di 2° grado) (Denominazione)</b>	24000101 (TAV 2)
<b>Localizzazione</b>	Ponte S. Maria in Pietrafitta - S. Giovanni in M.
