4 IL BACINO DEL TORRENTE AUSA

4.1 GENERALITÀ

4.3 SCHEDE MONOGRAFICHE PUNTI DI CAMPIONAMENTO

**SCHEDE MONOGRAFICHE
PUNTI DI CAMPIONAMENTO
- TORRENTE AUSA -**

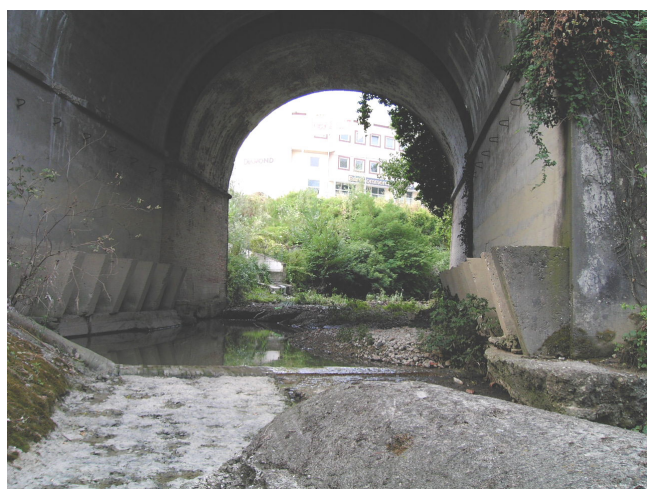
Bacino idrografico	Marecchia
Corpo idrico	Ausa
Codice (rete 1° grado) (Denominazione)	19000400 (Ausa 1)
Localizzazione	P.te S.S. 72 - confine Rimini – Rep. San Marino

La stazione di campionamento Ausa 1 presenta un Livello complessivo di Inquinamento da Macrodescrittori pari a 4 ed anche l'Indice Biotico Esteso, determinato tre volte nel corso dell'anno, presenta una classe media in sintonia con il LIM (classe IV). Rispetto agli anni precedenti, lo Stato Ecologico risulta leggermente migliorato (classe 4), anche se, comunque, denota uno stato del corso d'acqua notevolmente degradato, a causa soprattutto di un forte carico organico proveniente dagli scarichi fognari della Repubblica di San Marino insistenti a monte. La presenza di tali scarichi è anche evidenziata dal fatto che, in tale corso d'acqua, in corrispondenza di tale stazione di campionamento, si è sempre presentata, anche durante i mesi estivi, una portata idrica piuttosto notevole.

La criticità è rappresentata, in particolare, da un notevole carico organico non biodegradabile (COD), che porta, conseguentemente, ad una forte diminuzione dell'ossigeno disciolto (presenza di anossia diffusa con odore sgradevole), con la creazione di un ambiente chimicamente riducente, evidenziato da alti valori di azoto ammoniacale. Anche il parametro Escherichia coli ha presentato valori sempre molto alti, a causa del continuo e costante apporto organico da parte degli scarichi antropici.

L'Indice Biotico Esteso ha presentato classi di qualità corrispondenti ad un ambiente molto inquinato e fortemente inquinato, durante tutto il corso dell'anno. Evidentemente, il corso d'acqua, in tale sezione, non è in grado di “reagire” alla forte pressione antropica, che agisce costantemente sulla porzione di bacino a monte. L'alveo del corso d'acqua presenta sul fondo un deposito notevole di detrito organico in condizioni anossiche, nonché una quantità considerevole di rifiuti buttati disordinatamente ai lati ed all'interno del corso d'acqua.
