- Gestione delle vegetazione ripariale lungo i corsi d'acqua arginati. Principi introduttivi e valutazioni del progetto di intervento su torrente Lavino dall'abitato di Zola P. a valle
- Dott. For. Claudio Cavazza PhD

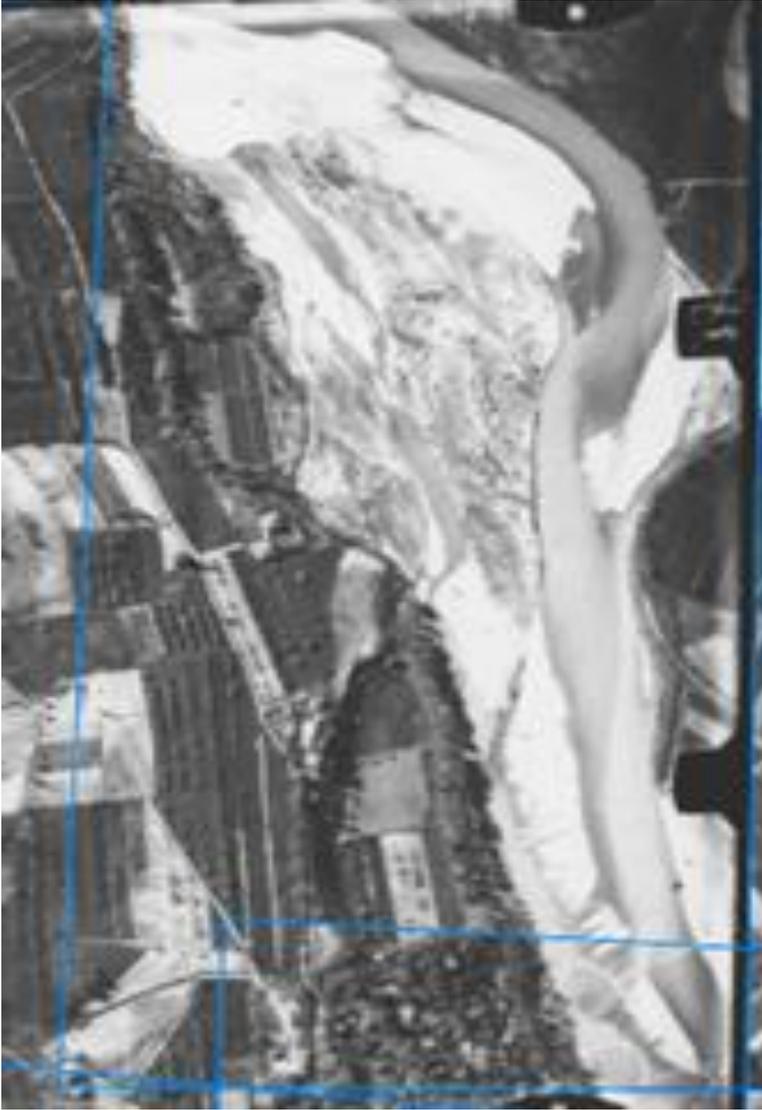
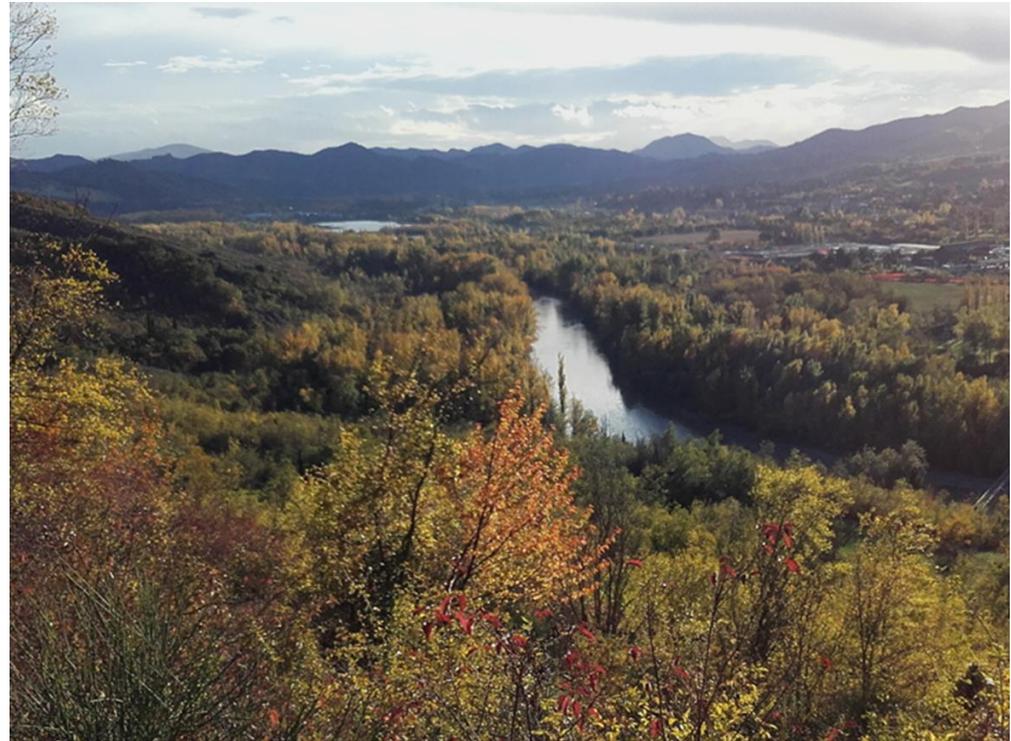
Le condizioni degli alvei mutano continuamente nel tempo

**Reno a Casalecchio 1937 - 2017**

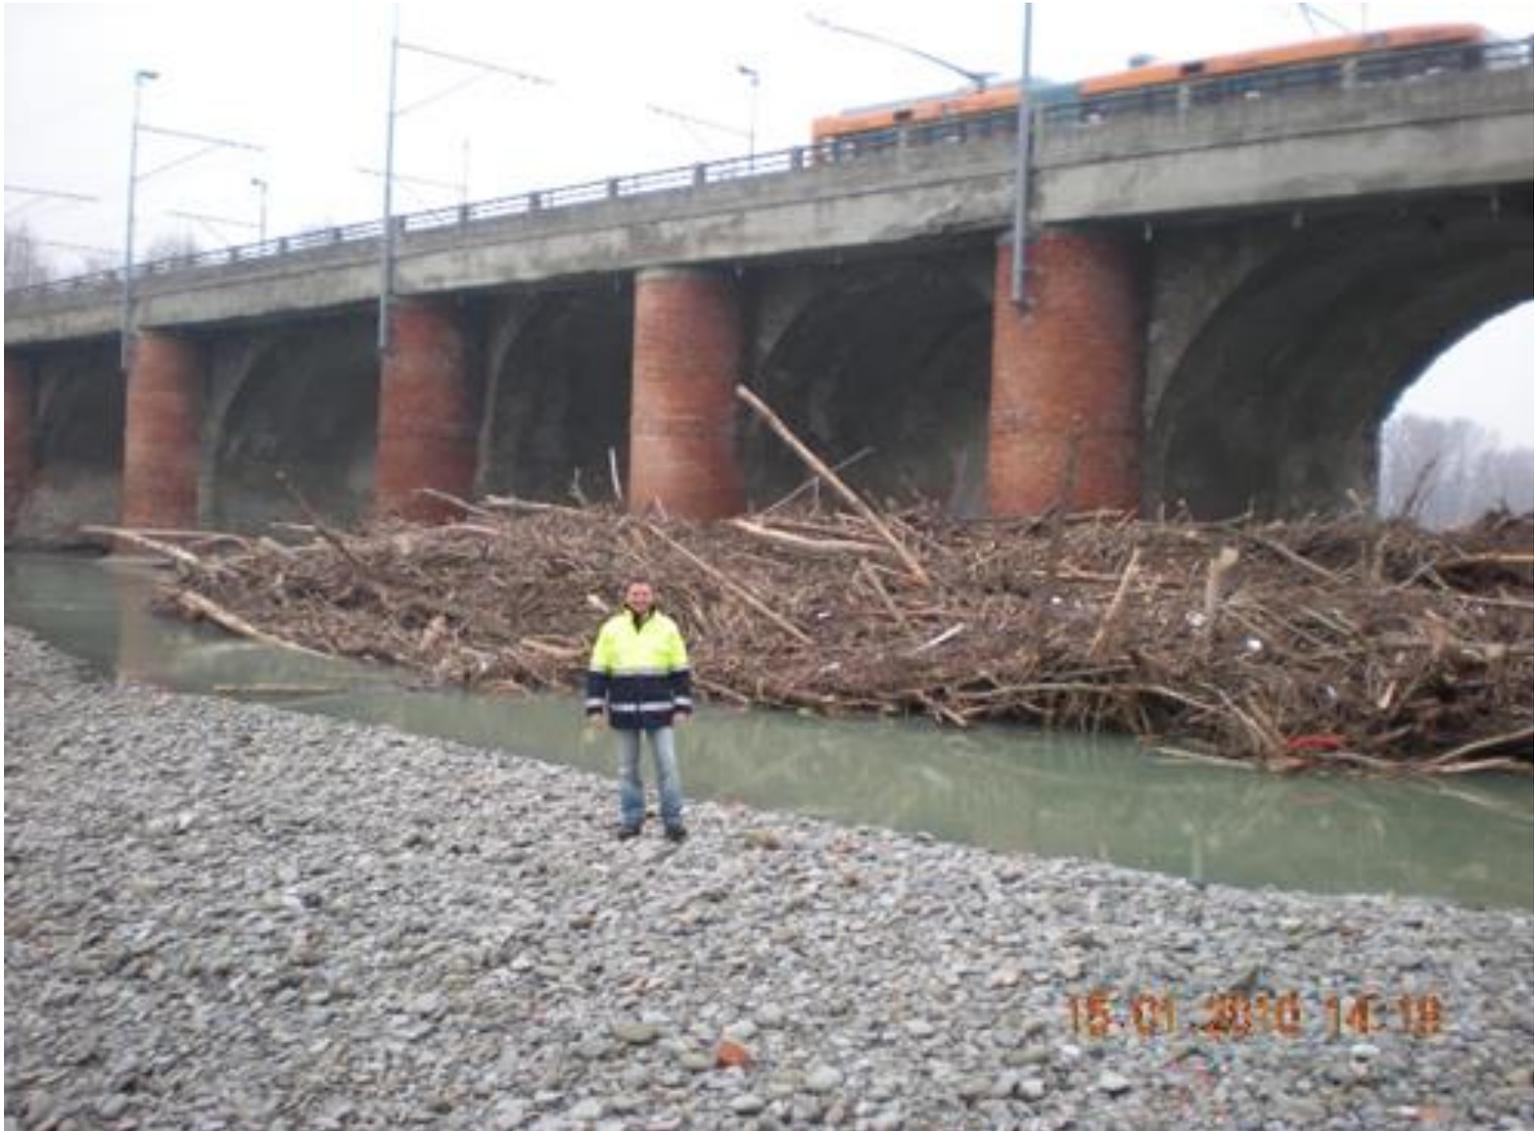
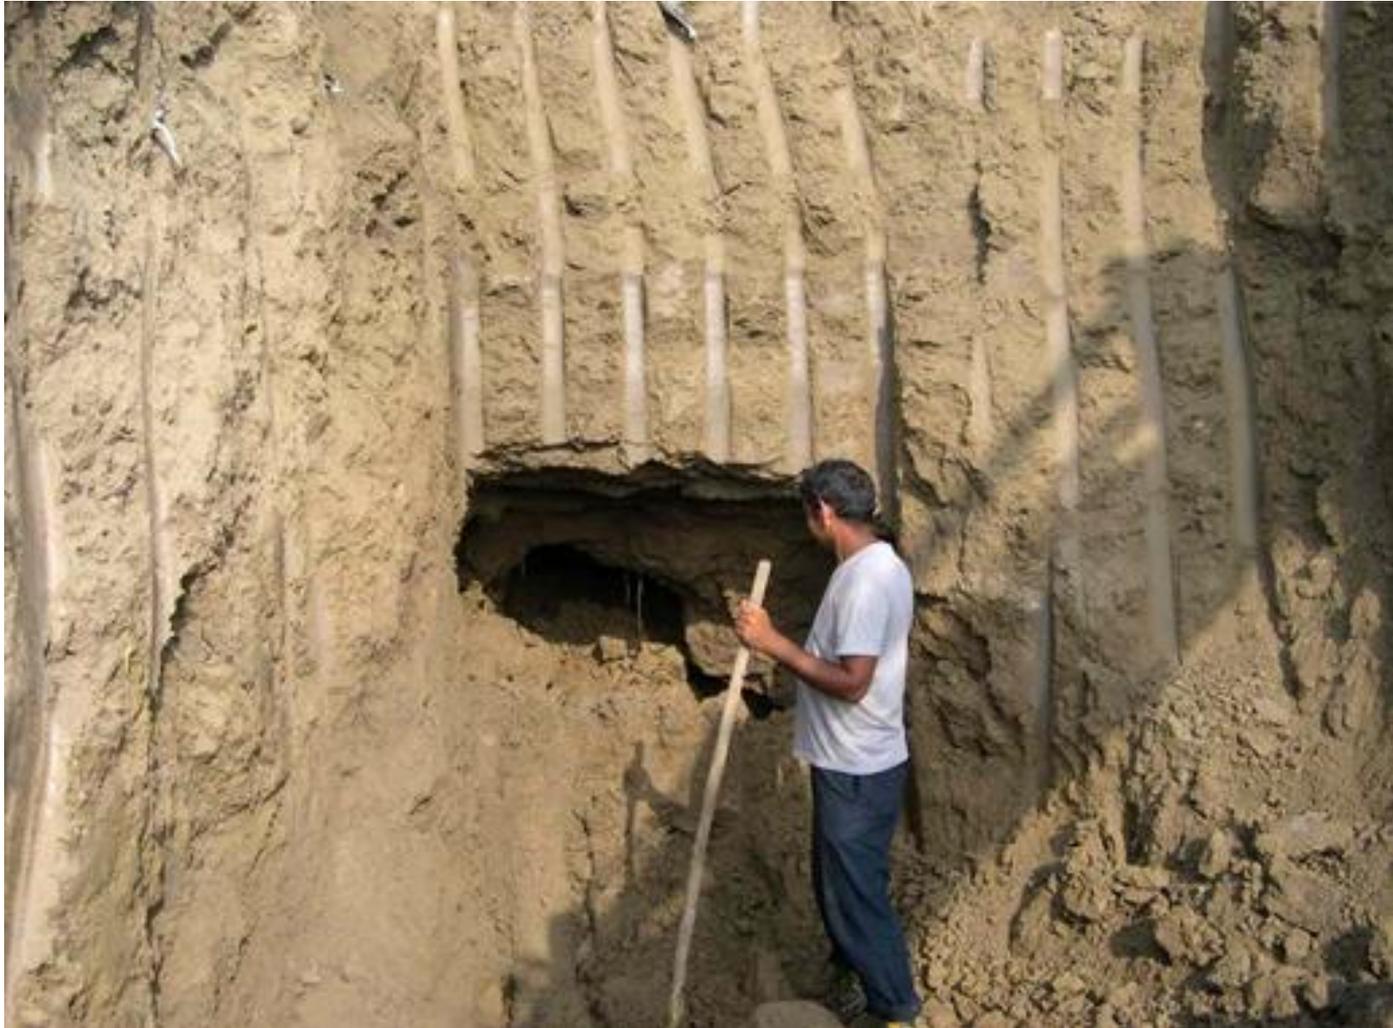
## Tana di mammifero su argine artificiale (istrice)

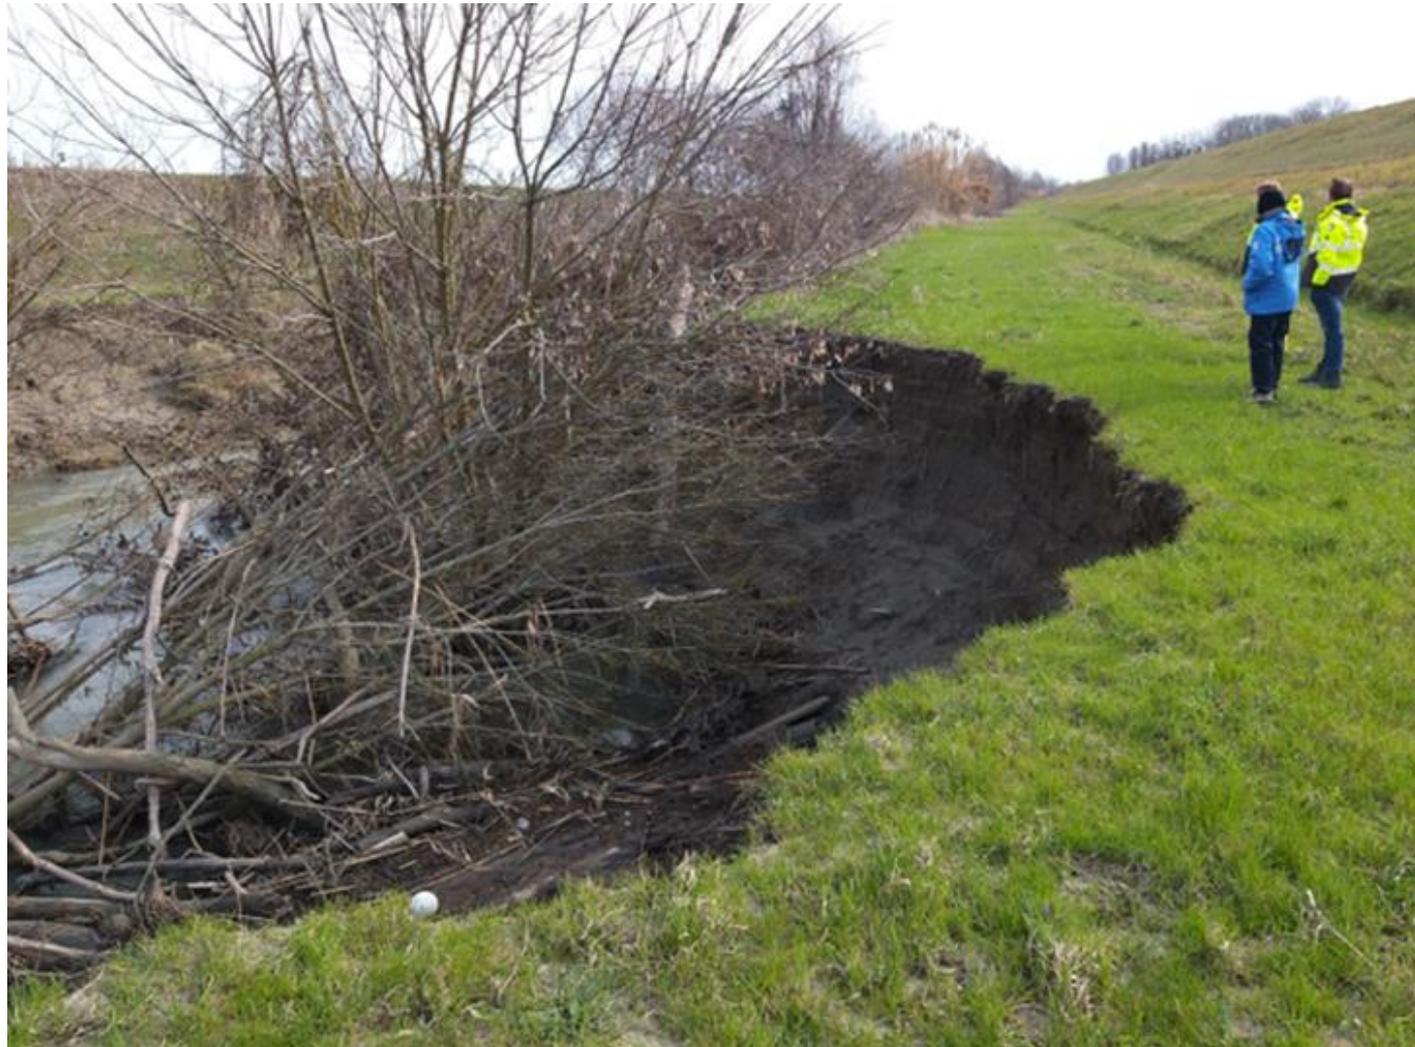
Il crollo di alberi in alveo può provocare conseguente erosione delle sponde per aggiramento del ceppo radicale

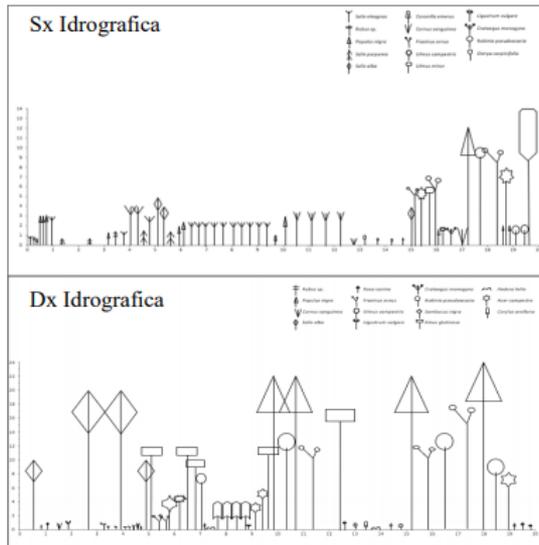
### Transecti A Monte di Savigno

- *Salix eleagnos* e *Populus nigra* dominano in sx o in idrografica
- *Fraxinu ornus* e *Corylus avellana* dominano in dx idrografica
- Numero delle specie fra le due rive sostanzialmente uguale
- Alto grado di omogeneità
  - $E_{dx} = 0,94$   $E_{sx} = 0,81$

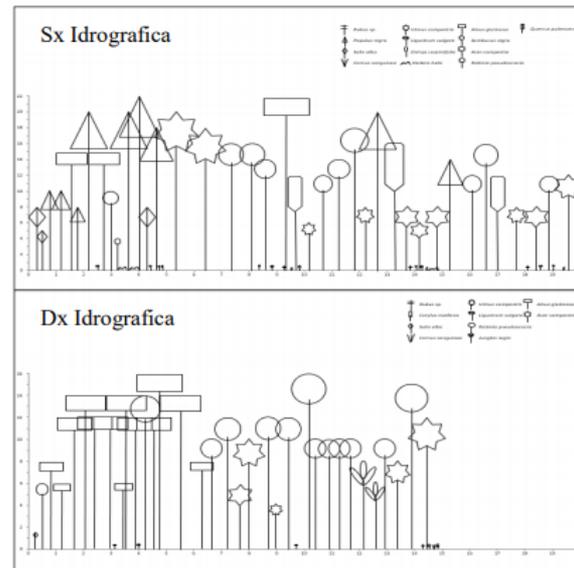
### Transecti A Monte del T. Ghiaia

- *Robinia pseudoacacia* e *Populus nigra* dominano in sx idrografica
- *Robinia pseudoacacia* e *Alnus glutinosa* dominano in dx idrografica
- Numero di specie sostanzialmente uguale
- $E_{dx} = 0,77$   $E_{sx} = 0,92$

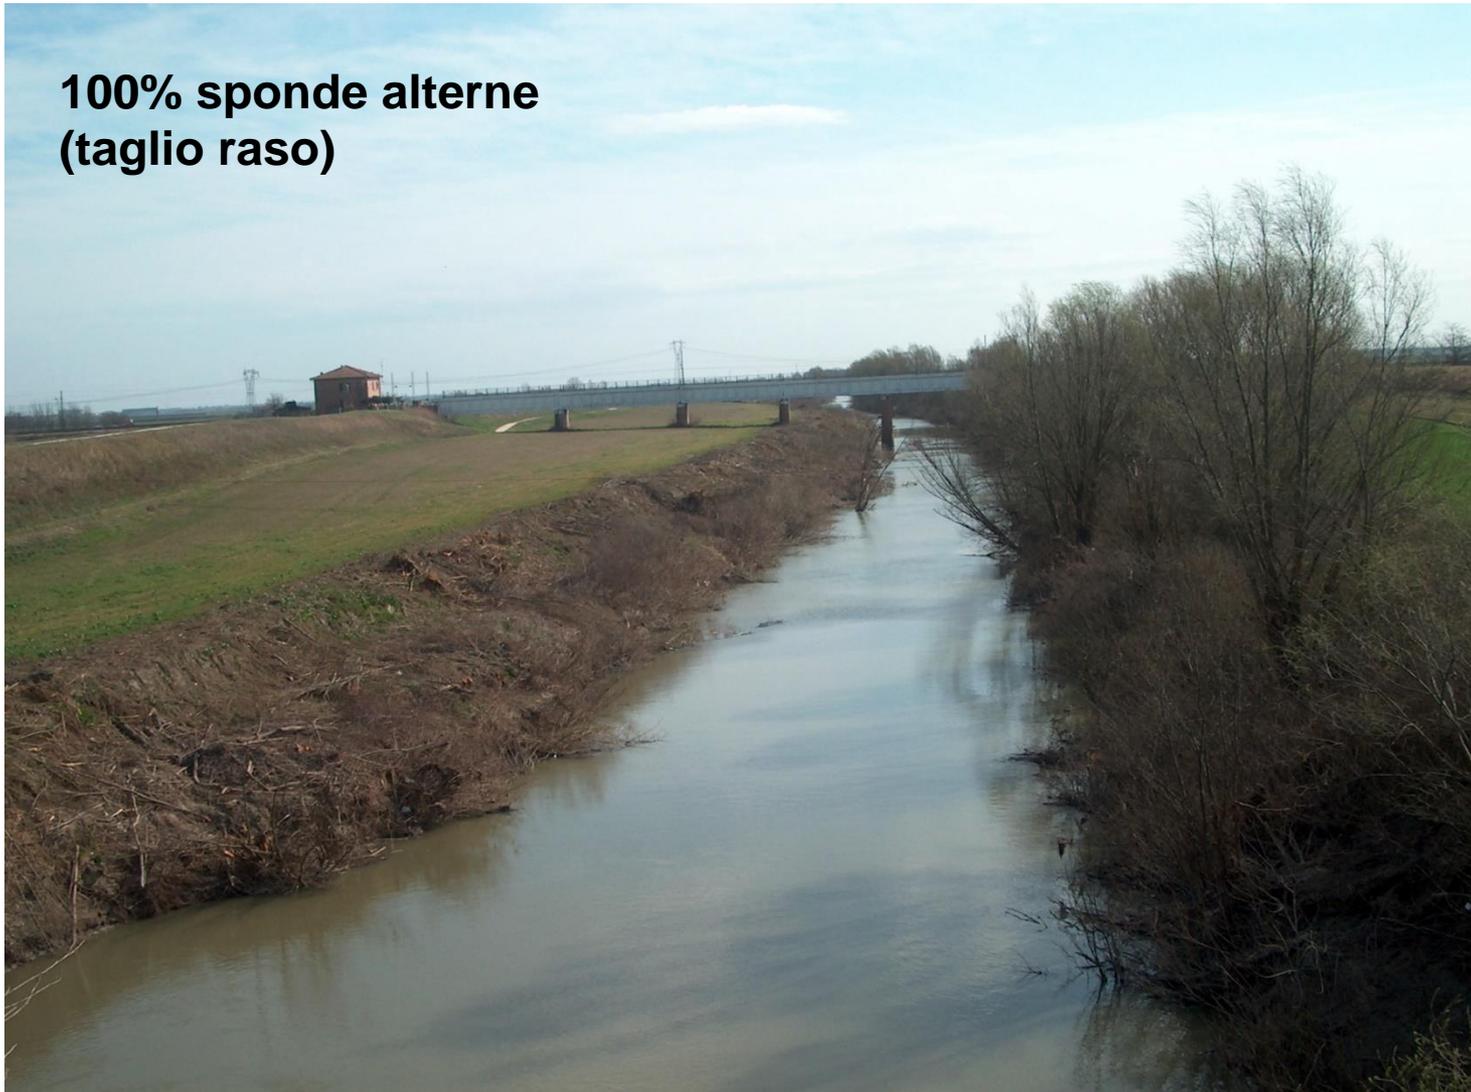
Esempio di taglio raso a sponde alterne in tratto arginato a forte rischio

**100% sponde alterne  
(taglio raso)**

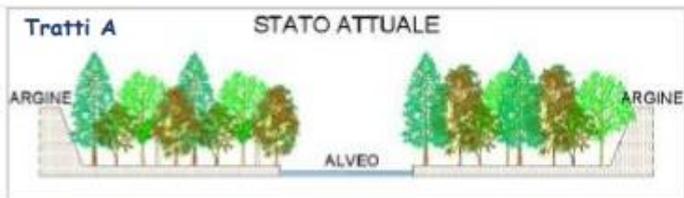
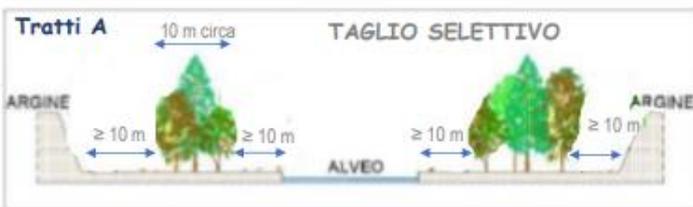
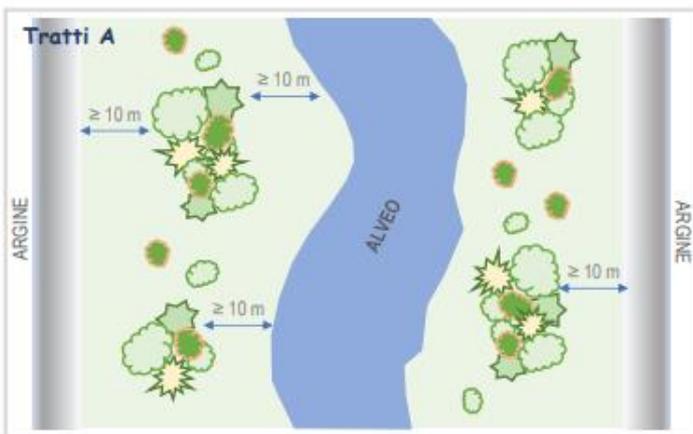
# Esempio di Intervento selettivo a gruppi Fiume Reno, Trebbo (BO) 2019

Schema della situazione attuale dell'alveo

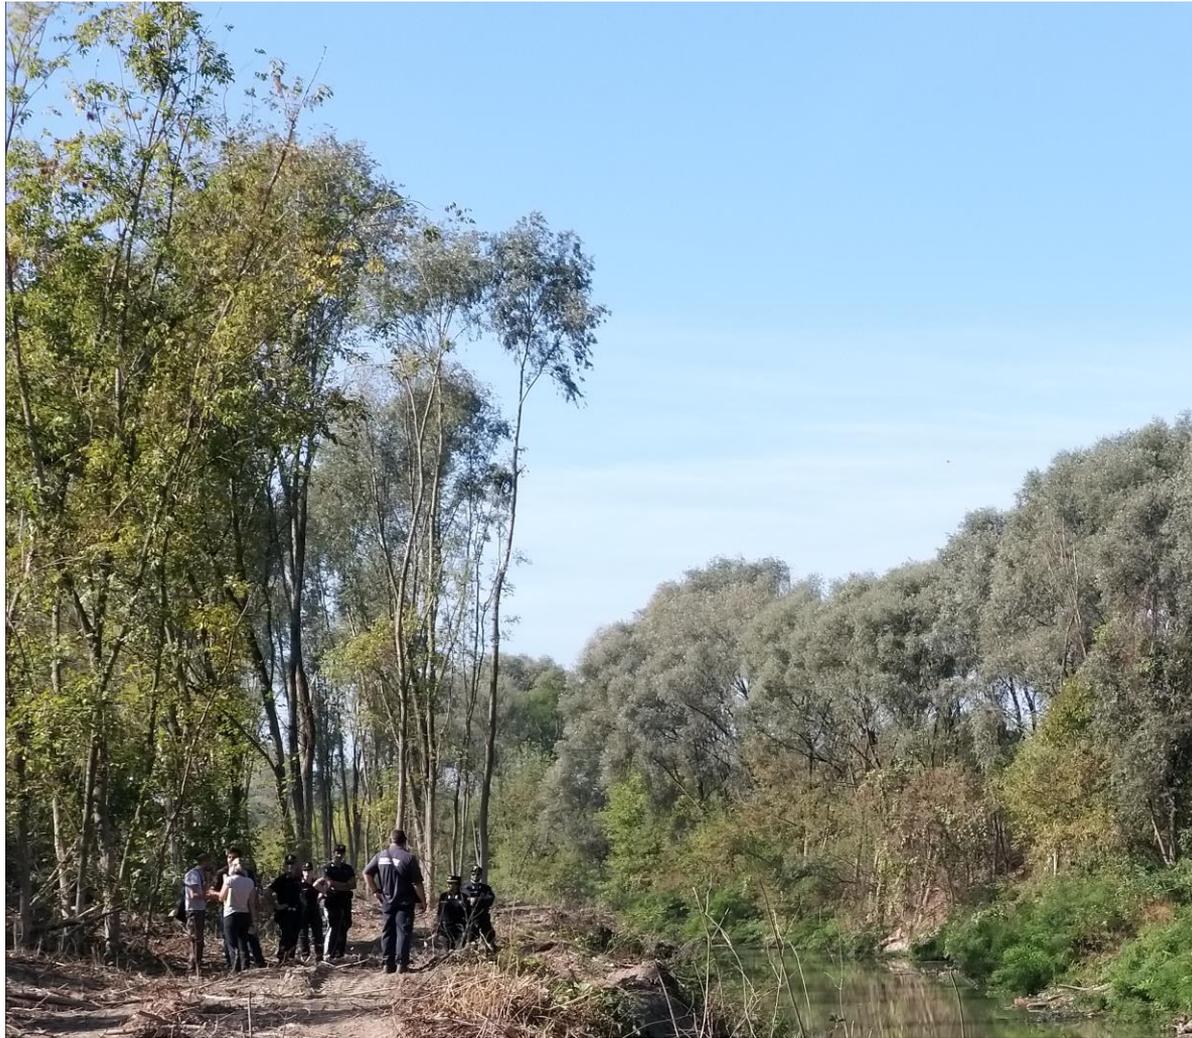
## Tipologia intervento selettivo come previsto su torrente Lavino

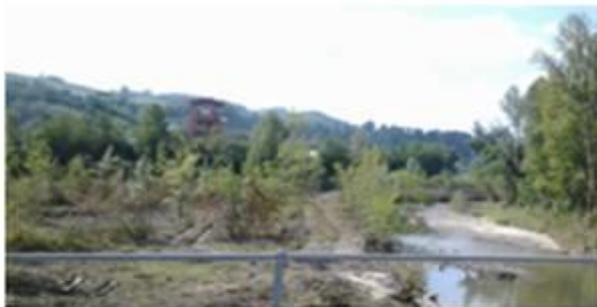
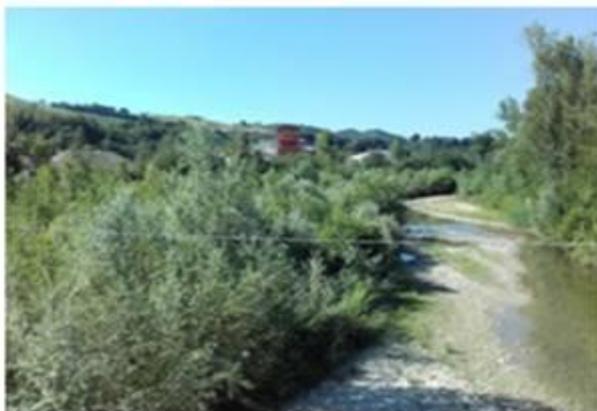
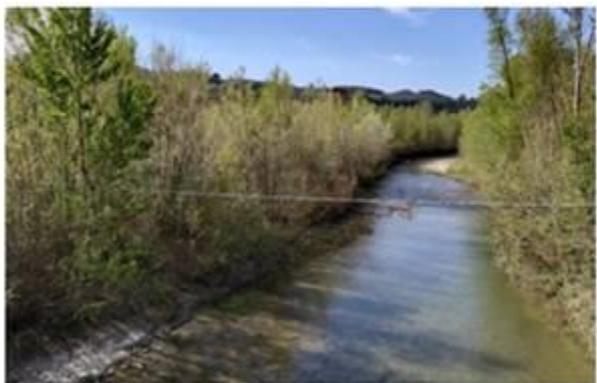
# Esempio di ricrescita a 4 anni dal taglio

2014

2018

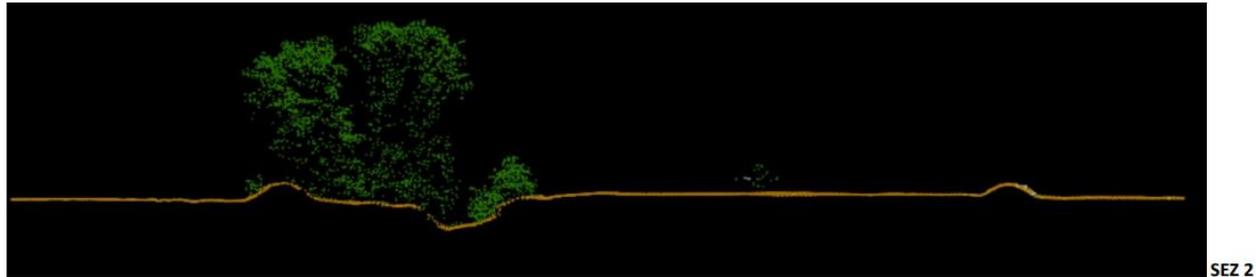
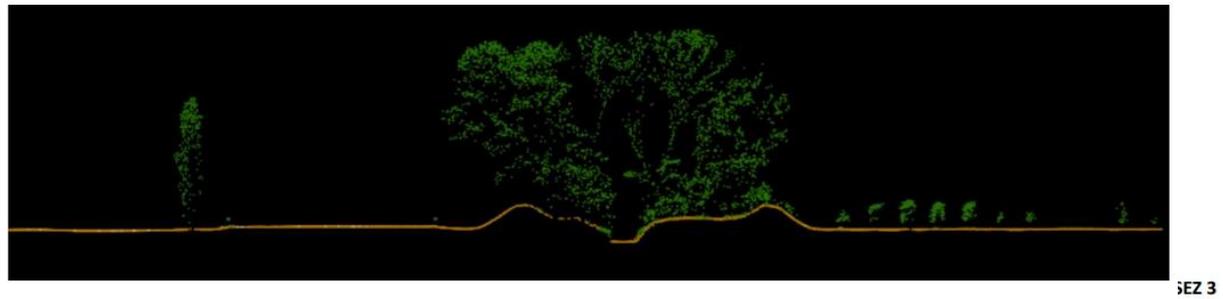
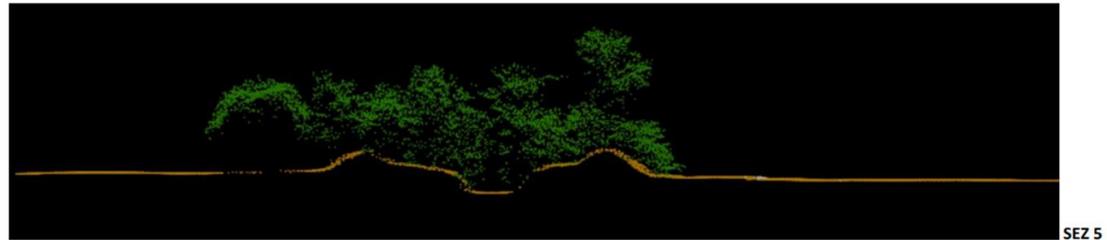
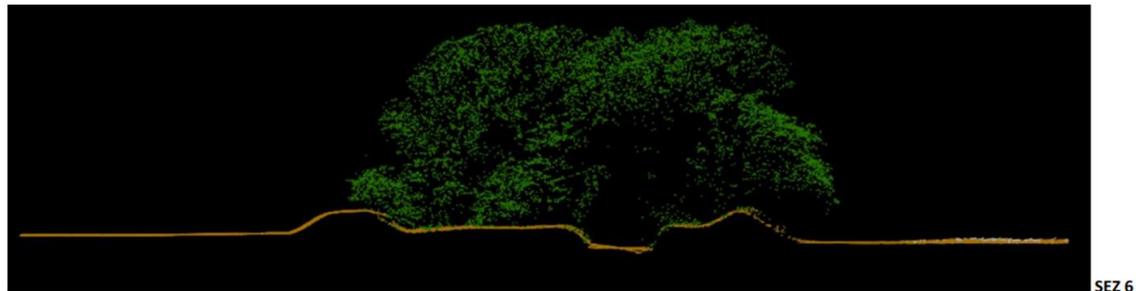
# Sezioni e situazione reali in alcuni tratti di Lavino (Sezioni con argini, profilo e ingombro vegetazione)

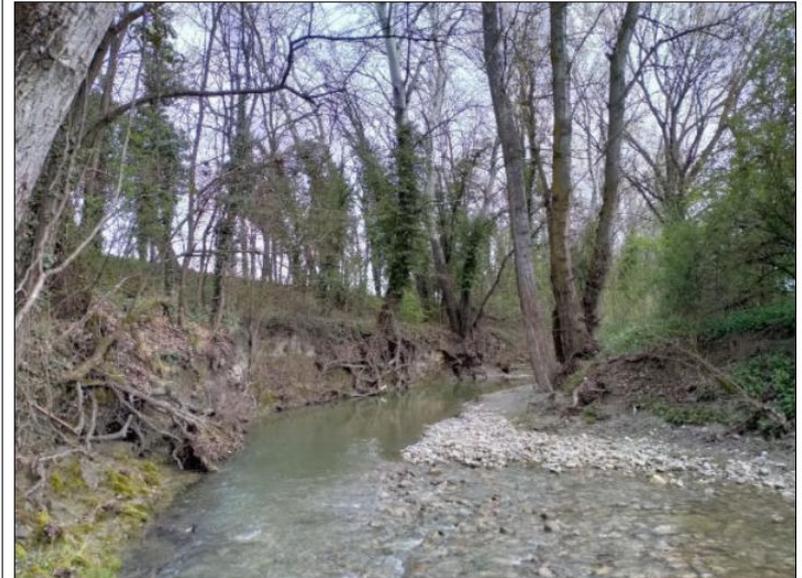
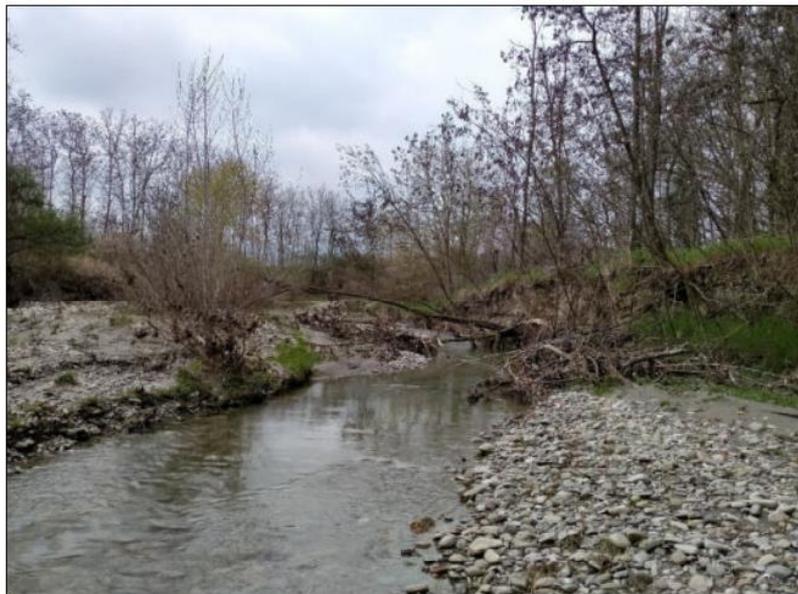
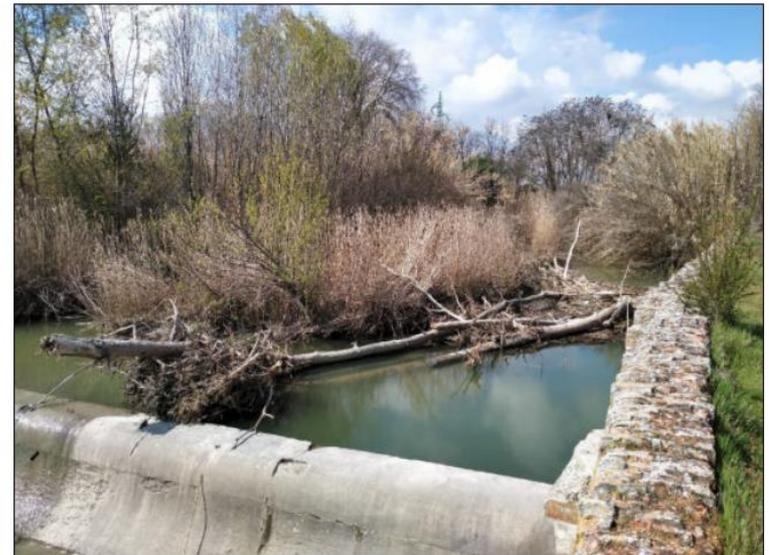
# Esempi di situazione attuale reale (foto da relazione progettuale)

Per il rischio idraulico si può evidenziare che il tratto è interessato da un serio rischio di sormonto arginale e la presenza di una fitta vegetazione può determinarne l'accentuazione anche con piene meno gravose di quelle citate con T100.

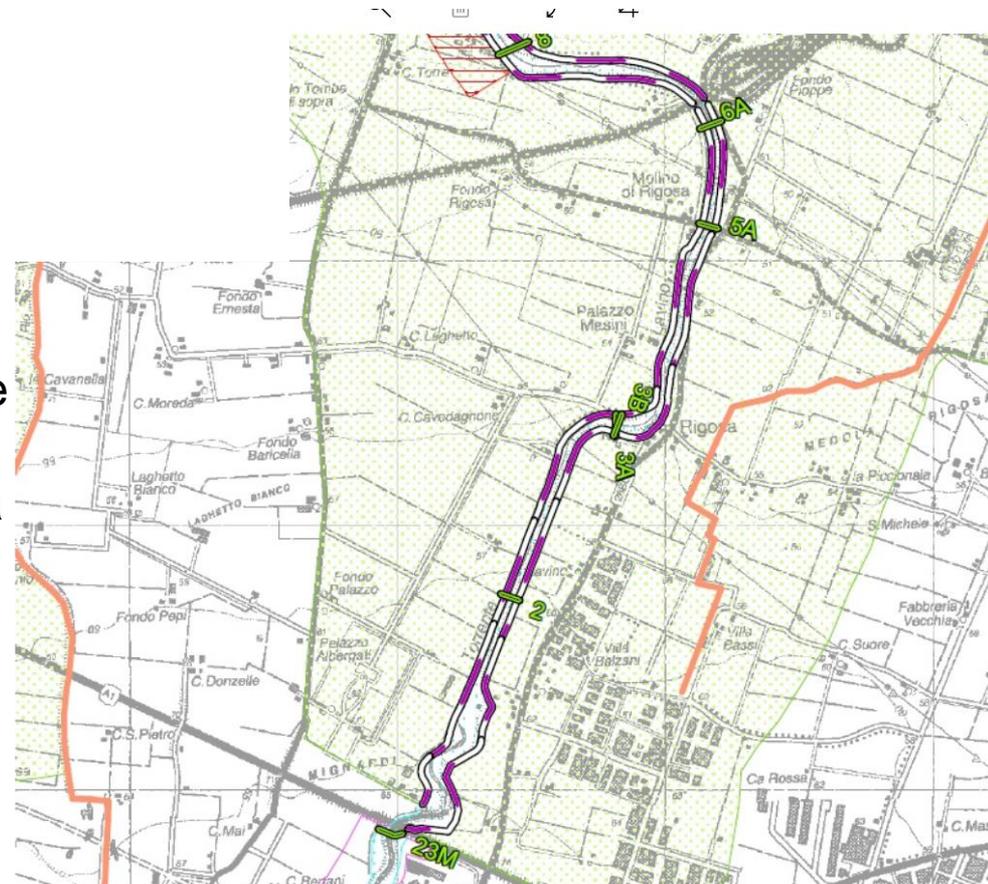
Per il **rischio idraulico** si può evidenziare che il tratto è interessato da un serio rischio di sormonto arginale e la presenza di una fitta vegetazione può determinarne l'accentuazione del fenomeno (area esondabile in giallo)

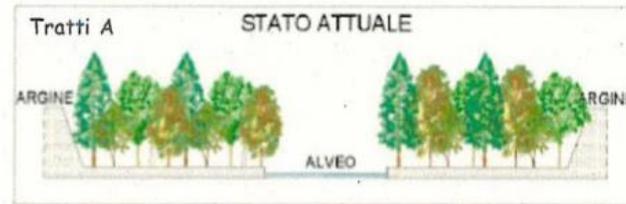
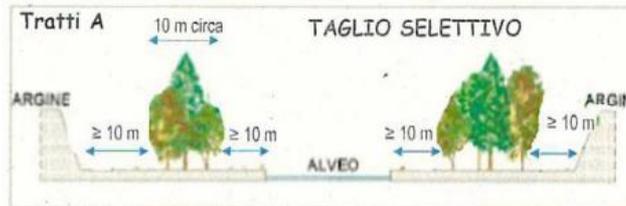
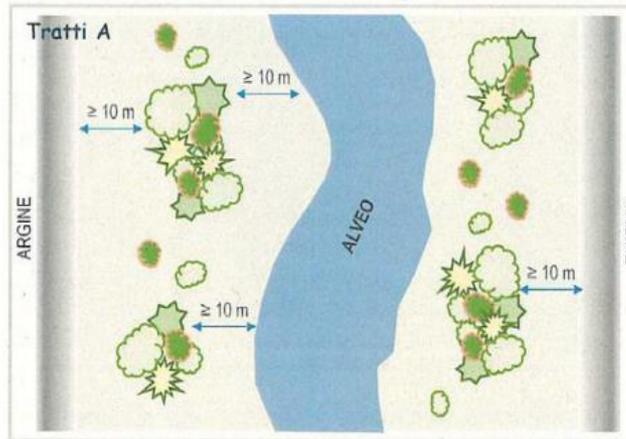
Schema della situazione attuale dell'alveo

Schema di taglio selettivo come previsto

## 1) Alveo di magra:

- taglio di tutte le piante con elevata propensione al crollo (apparato radicale compromesso - fusto inclinato  $> 40^\circ$  - chioma secca  $> 50\%$ );
  - taglio di tutte le piante alloctone;
  - taglio delle piante autoctone con diametro  $< 40$  cm.
-

## 2) Sponda e golena:

- taglio di tutte le piante con elevata propensione al crollo (apparato radicale compromesso - fusto inclinato  $> 40^\circ$  - chioma secca  $> 50\%$ );
- taglio delle piante alloctone con diametro  $< 40$  cm (è previsto il rilascio di soggetti alloctoni con diametro  $< 40$  cm in zone dove l'assenza di piante autoctone o alloctone con diametro  $< 40$  cm determinerebbe la creazione di ampie fasce prive di vegetazione arborea).

## 3) Argine e pista al piede di 4 m:

- taglio di tutte le piante con elevata propensione al crollo (apparato radicale compromesso - fusto inclinato  $> 40^\circ$  - chioma secca  $> 50\%$ );
- taglio di tutte le piante alloctone;
- taglio delle piante autoctone con diametro  $< 40$  cm (è previsto il rilascio di soggetti autoctoni con diametro  $< 40$  cm appartenenti a latifoglie sporadiche nelle formazioni ripariali);
- taglio della componente arbustiva.
