Nubifragi e rischio idraulico nella collina bolognese: il caso studio del torrente Ravone

F. Grazzini⁽¹⁾, F. Dottori⁽²⁾, M. Di Lorenzo⁽³⁾, A. Spisni⁽⁴⁾, F. Tomei⁽⁴⁾

Arpa-Simc, BOLOGNA, Ottobre 2013

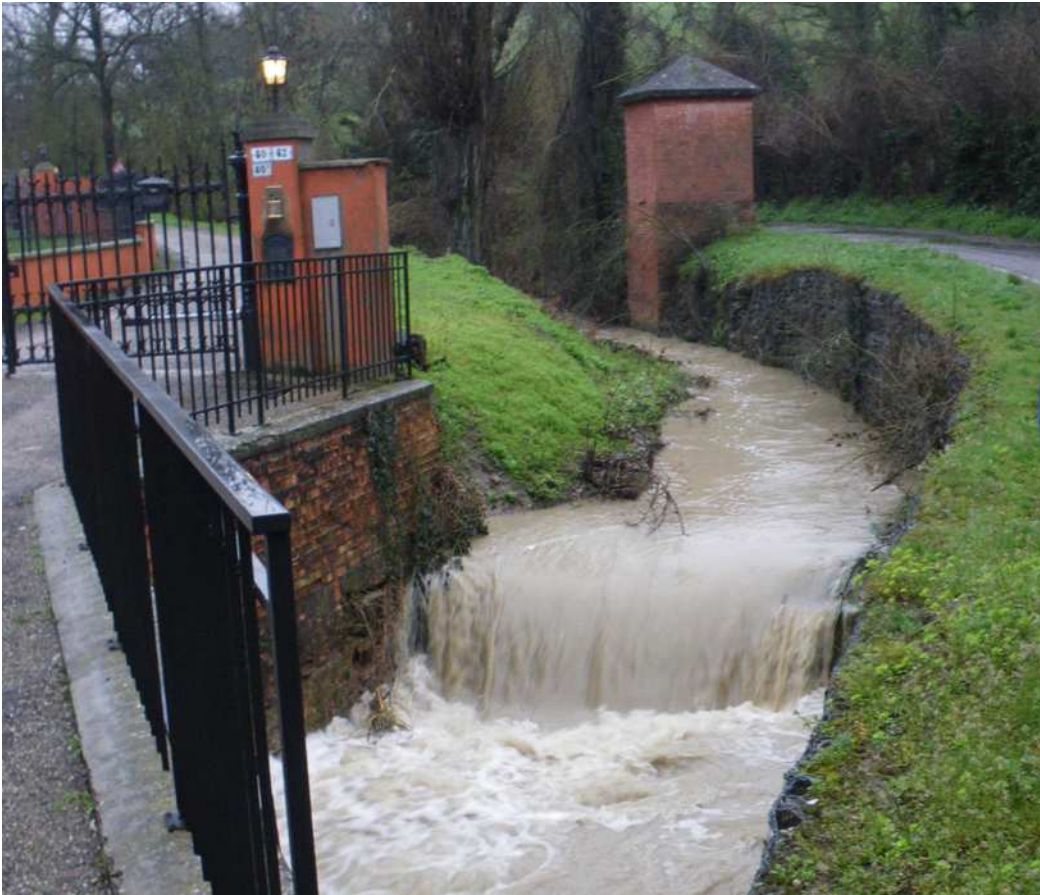
Il torrente Ravone, nella parte alta del suo corso, ingrossato dalla piena del 05/04/2013

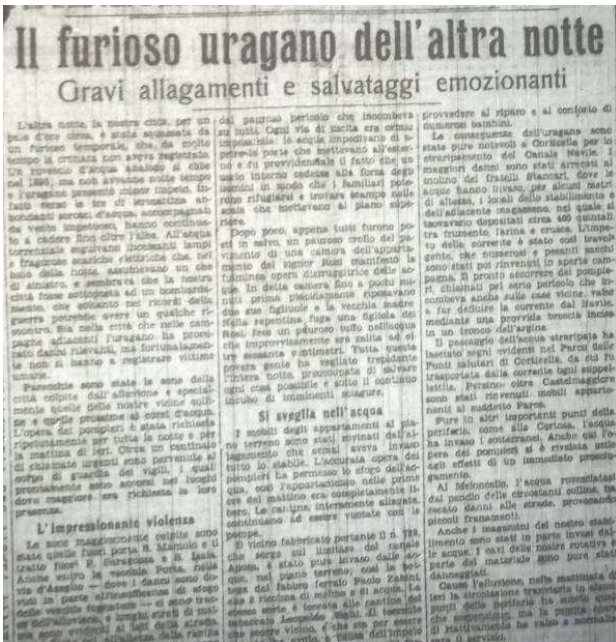
Cronaca e testimonianza dei danni registrati in città³

Il temporale provocò gravi danni in tutta la parte pedecollinare della città da S. Mamolo al Meloncello. Si verificò infatti lo straripamento dei torrenti Aposa, Ravone e Meloncello e di altri rii minori, con trasporto di alberi, rami e molto fango fino alle mura della città (il fango si depositò anche in via d'Azeglio). Una larga parte del quartiere Saragozza, incluso il cimitero della Certosa, venne allagata per la fuoriuscita del Rio Meloncello come visibile in figura 3.

La piena più violenta fu quella del Ravone che generò allagamenti diffusi nel tratto compreso fra Villa Spada fino ai prati di Caprara. Straripò anche nella zona prospiciente la chiesa di San Paolo di Ravone, nella attuale via Andrea Costa, dove l'acqua impetuosa, mista a tronchi e fango, ruppe i portoni di alcune case che si affacciavano sul torrente, sorprendendo le famiglie nel sonno.

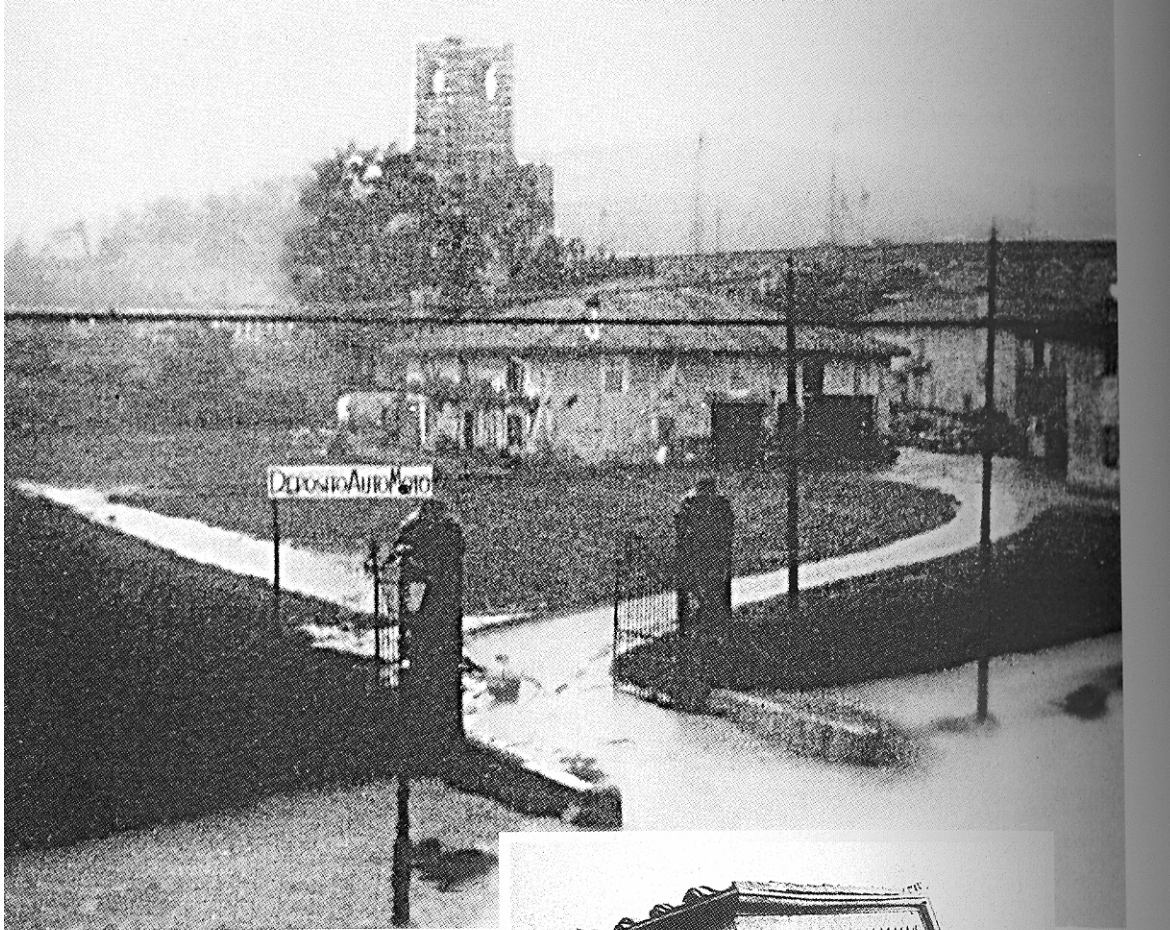
Figura 3: Tratto dal *Il grande libro dei Canali di Bologna*, (Tiziano Costa), 2011, p. 248

L'allagamento causato
dal rio Meloncello nel 1932
e lo stabilimento
di "acqua salino-iodata"
del Ravone

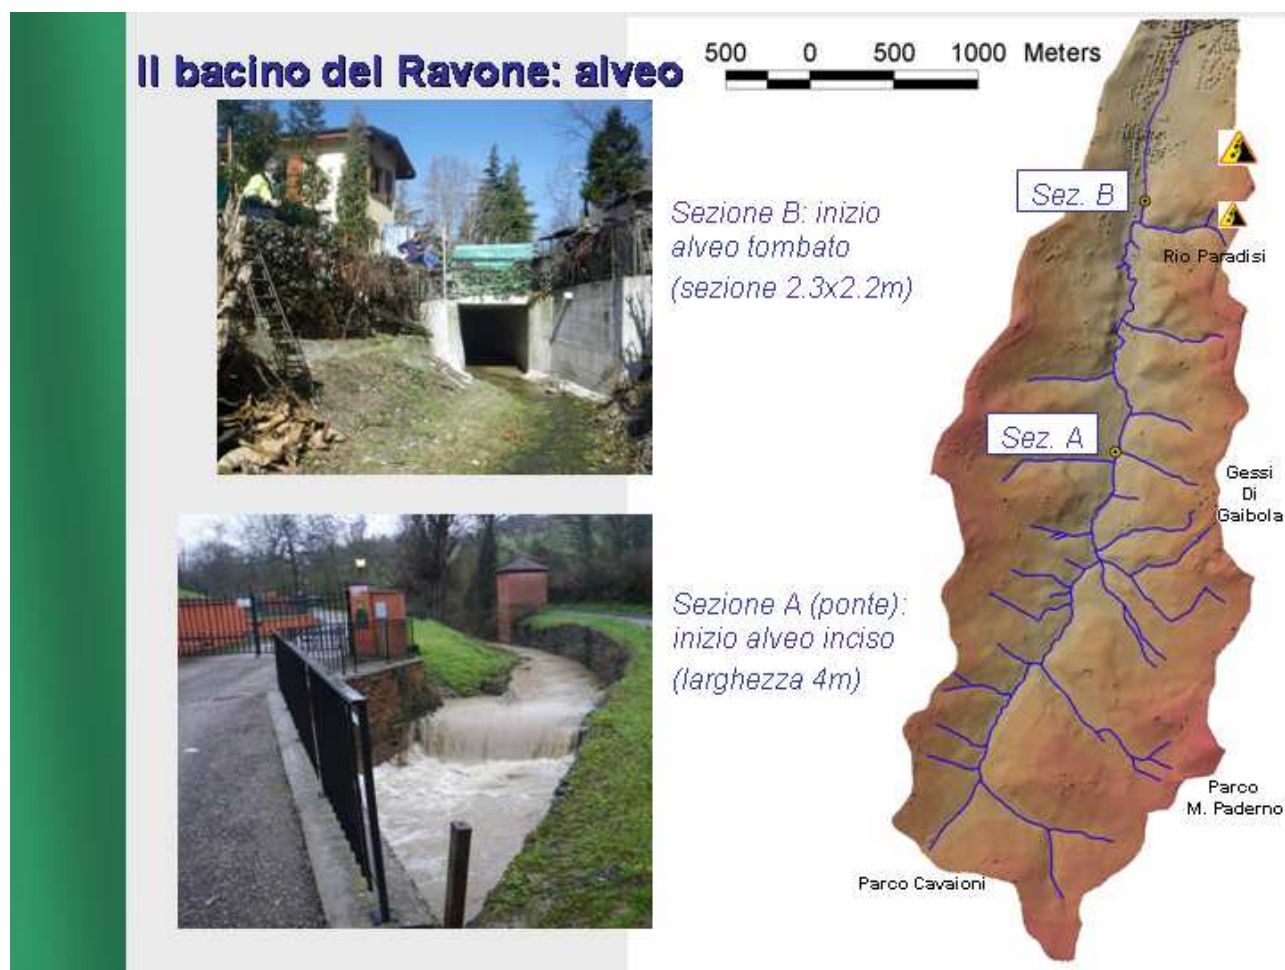
Figura 6: Schema riportante l'orografia e il reticolo idrografico del bacino. Le due foto mostrano due sezioni del bacino, in corrispondenza della tombatura e in corrispondenza dell'alveo inciso.

Il bacino del torrente si estende su un'area di circa 7 Km² per una lunghezza complessiva di 18,01 Km. La testata della valle è chiusa da Parco Cavaioni, e dalle pendici di Monte Paderno (350m), anch'esso parco pubblico, e sempre in destra orografica ma più a valle, dal bellissimo complesso dei Gessi di Gaibola. Dalle pendici del monte di Paderno e dalla zona dei gessi provengono i contributi maggiori e più costanti, mentre il contributo degli affluenti in sinistra orografica è più modesto e relegato a periodi di piogge intense. Le figure 5 e 6 mostrano rispettivamente la collocazione del bacino rispetto alla città, con alcuni riferimenti alla viabilità principale, e la descrizione schematica del reticolo idrografico con l'indicazione delle sezioni che saranno considerate nella simulazione.

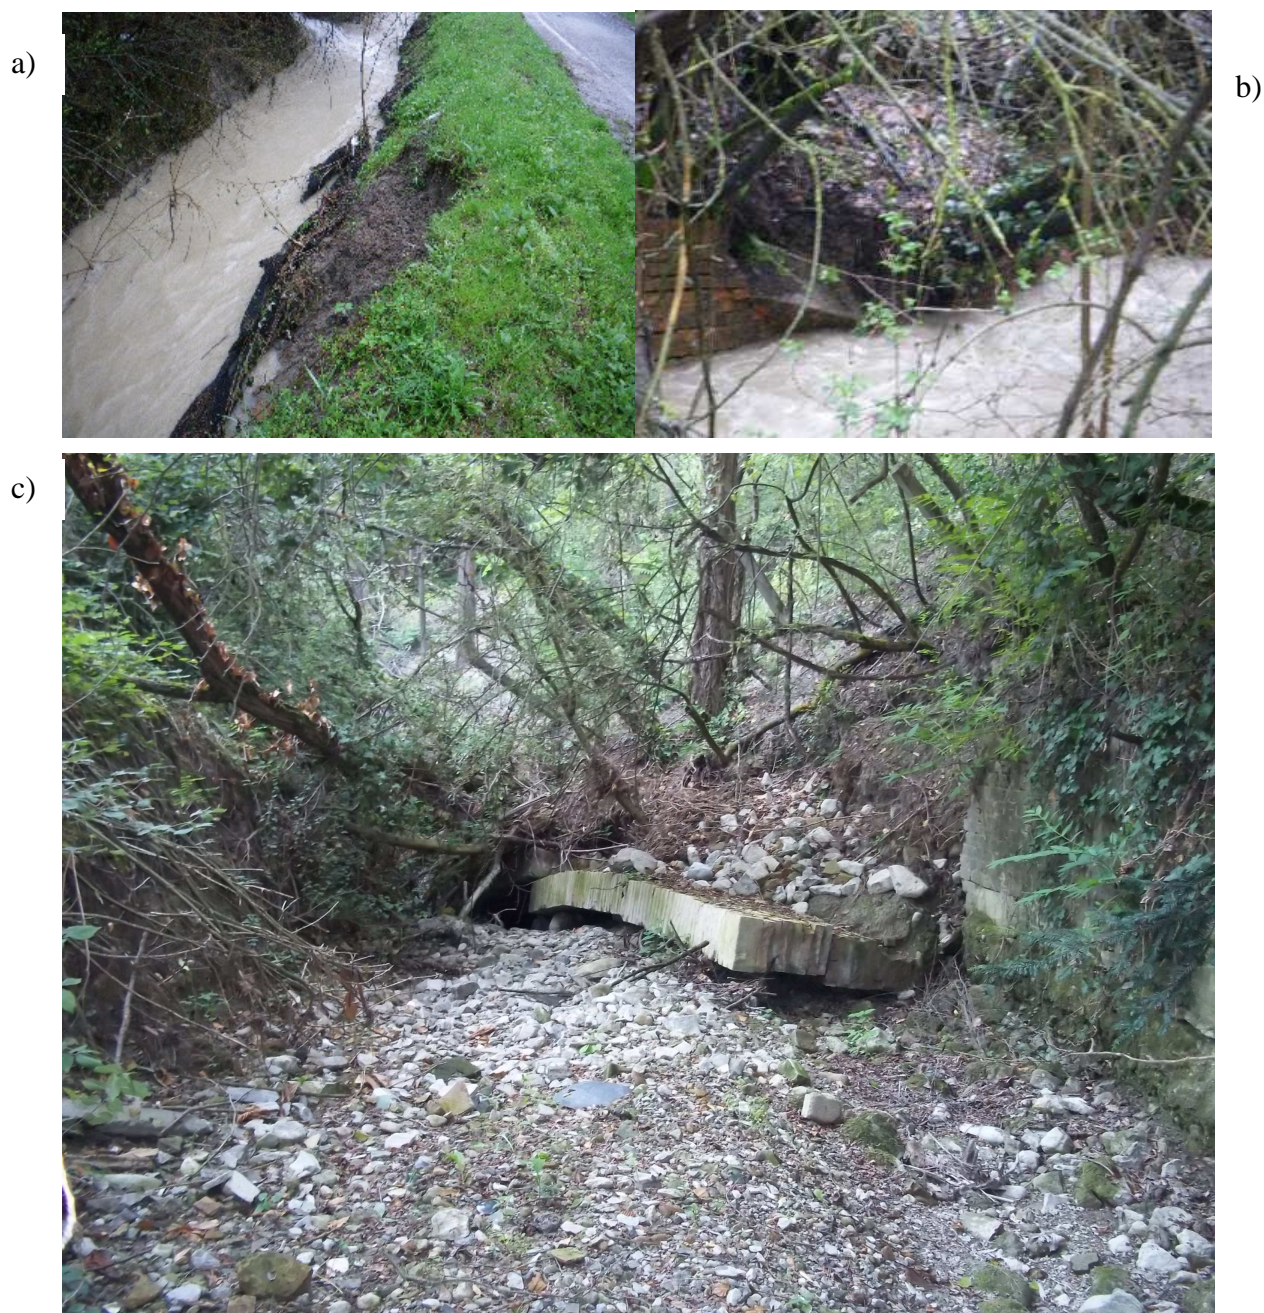
Figura 7: i pannelli (a) e (b) mostrano evidenti erosioni delle sponde in occasione della piena del 05 Aprile 2013 e il parziale cedimento di un muro di contenimento. Il pannello (c) mostra il totale collasso del muro di contenimento di cui sopra con parziale ostruzione dell'alveo del torrente (qui ripreso in Agosto 2013, in secca estiva). Da notare anche il ripido versante che ora incombe sul letto del torrente con terreno e alberi.

maggior pendenza. A seguito delle abbondantissime precipitazioni di marzo e aprile 2013⁸ sono state osservate una serie di piene del corso d'acqua che hanno causato numerose erosioni spondali e abbattimento di vecchie opere di contenimento come visibile in figura 7.

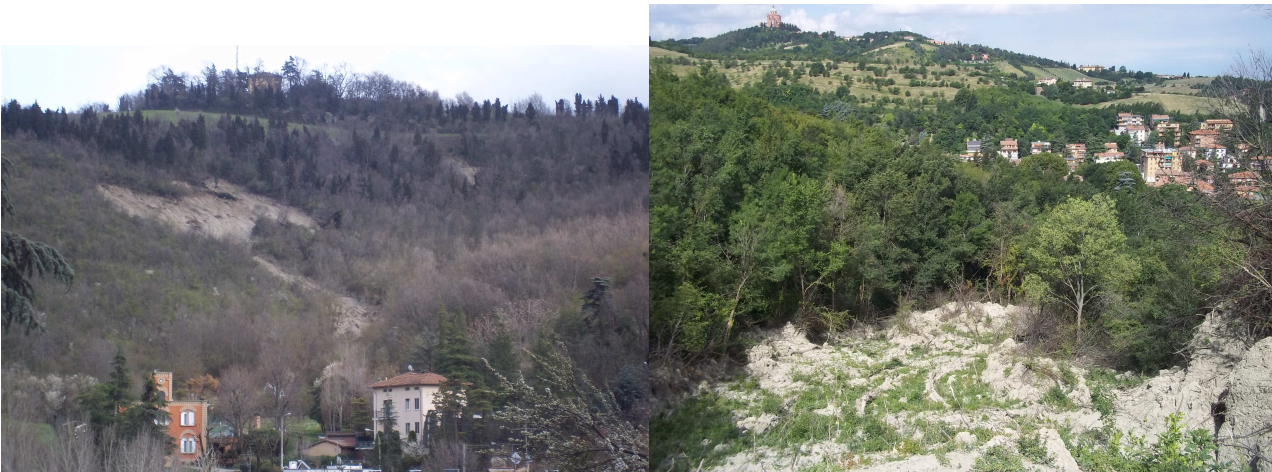
Figura 8: Gli imponenti movimenti franosi che hanno interessato il tratto terminale del bacino del Ravone in aprile 2013. Una vasta porzione di bosco (circa 2 ettari) si è staccata dal versante nord-ovest del colle dell'Osservanza (foto a sinistra) originando una colata di fango e tronchi che si è incanalata lungo la vallecchia di un affluente del Ravone (foto a destra).

Oltre alle erosioni delle sponde e danneggiamenti di cui sopra, si sono registrati movimenti franosi, anche di vaste proporzioni come per esempio la vasta colata di fango (figura 8), dovuta al collasso di una parte di bosco in prossimità di via del Genio. Colata che ha determinato l'ostruzione della tombatura di un piccolo affluente di destra del Ravone. Da rilevare anche i movimenti franosi che incombono sul rio Paradisi, il ripido affluente di destra più prossimo alla tombatura del Ravone, che potrebbero rappresentare un serio pericolo di ostruzione dell'asta principale e della tombatura stessa. Un sopralluogo effettuato sul bacino di questo piccolo affluente nel giugno 2013 ha evidenziato infatti un forte degrado del bosco, un rimboschimento di cipressi in rapido declino, e una diffusa situazione di dissesto con molte fratture e rigonfiamenti del terreno a monte delle nicchie di frana già scaricate nella primavera di quest'anno.

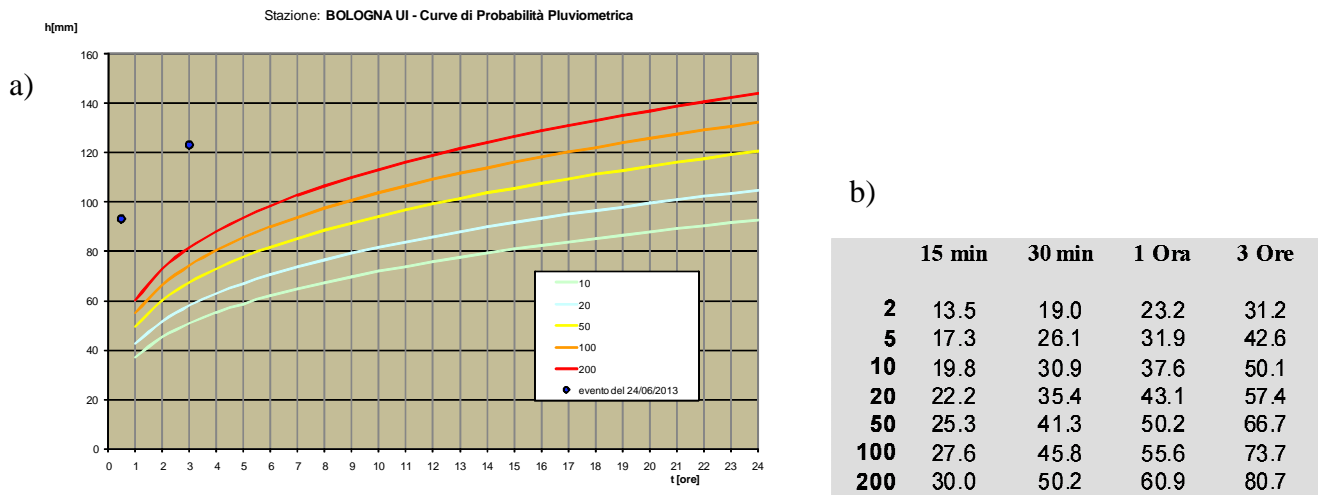
Figura 10: Pannello (a) Curve di probabilità pluviometrica. Pannello (b) stima dei tempi di ritorno [anni, indicati in neretto] della precipitazione da 1 a 24 ore. Entrambi su base dati serie storica di Bologna Idrografico, 1934-2012. A titolo esemplificativo si riportano sul grafico le registrazioni delle precipitazioni intense del recente caso di Rimini del 24 giugno 2013.

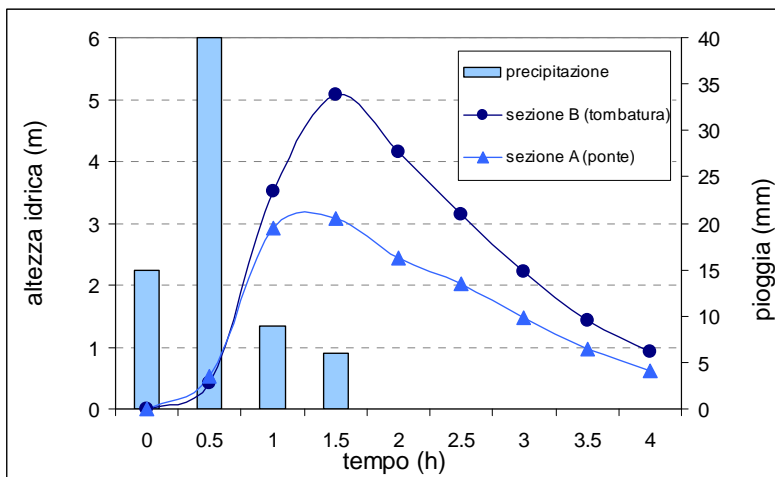
Figura 11: Illustrazione dei risultati della simulazione dell'evento *straordinario*. Il grafico mostra l'andamento della precipitazione (70 mm di pioggia su tutto il bacino in due ore, distribuita in intervalli di 0.5 h nel seguente modo: 15, 40, 9, 6 mm) e l'andamento del livello simulato alle due sezioni di controllo, il ponticello (sezione A) e la sezione di imbocco della tombatura (sezione B).

Completata la fase di test e validazione si è proceduto alla simulazione del secondo scenario, quello che si riferisce all'evento *straordinario* (70mm in 2 ore). Per la simulazione di questo scenario la configurazione dei parametri liberi è rimasta immutata rispetto ai valori sopra indicati ad esclusione del parametro d'invaso che è stato fissato in 20mm, assumendo che la pioggia cada su un terreno asciutto e in grado di intrappolare una parte della precipitazione nella formazione di ristagni superficiali. Nonostante ciò la simulazione mostra una forte criticità e una sostanziale inadeguatezza del tratto artificiale del torrente a smaltire i notevoli volumi in afflusso. L'intensa pioggia concentrata in un breve periodo genera infatti portate molto superiori a quelle smaltibili dal condotto artificiale, con un accumulo netto di acqua in prossimità della tombatura. La portata massima associata a questo evento viene stimata intorno ai 40 m³/s mentre sempre dalla modellistica ricaviamo che la massima portata gestibile dal condotto artificiale è compresa fra i 17 - 20 m³/s. Il grafico in figura 11 mostra l'andamento dell'altezza del livello idrometrico alla due sezioni di controllo. La linea blu mostra che al colmo della portata (90 min dall'inizio dell'evento) il livello dell'acqua in prossimità della tombatura raggiunge un'altezza massima pari a 5 m, ovvero circa 2 m sopra il piano sommitale della tombatura. Si noti inoltre come, rispetto all'istante di inizio della precipitazione, il picco di portata venga raggiunto in meno di due ore.

Il modello bidimensionale propaga poi l'acqua in eccesso al di fuori dell'alveo, allagando quindi il fondovalle a valle della tombatura lungo via di Ravone dove, in prossimità dell'incrocio con via del Genio, sorge un centro abitato con numerose abitazioni. Secondo le simulazioni del modello idraulico, l'acqua potrebbe raggiungere altezze fino a 1.5 m nelle zone di maggior depressione del terreno. La velocità del flusso fuoriuscito sarebbe inoltre elevata, vista la forte pendenza del tratto in esame. Successivamente l'acqua invaderebbe anche tutta l'area compresa fra via Felice Battaglia e via di Casaglia. Questo è visibile nella mappa bidimensionale che mostra le aree allagate al colmo della portata (figura 12). In quest'ultima zona, oltre alle abitazioni, sono presenti edifici scolastici comprendenti una scuola media (in fase di demolizione e ricostruzione), una scuola materna e un asilo nido.
