9.3 STAZIONE DI MONITORAGGIO 23000200 – PONTE VIA EMILIA ROMAGNA – CATTOLICA

BACINO TORRENTE VENTENA

ARPA Sezione di Rimini
BACINO TORRENTE VENTENA

Classificazione anno 2009

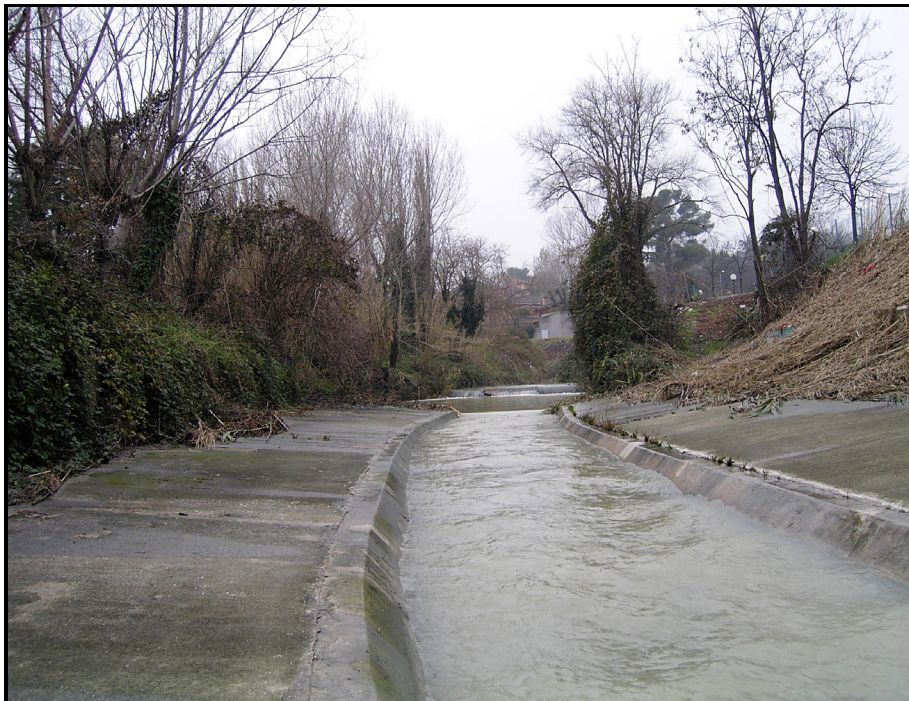
Fig. 9.3: Rilievo fotografico punto monitoraggio Ventena 2 (cod. 23000200)

Punto di campionamento posto al termine del percorso fluviale, prima della foce e della conseguente ingressione di acqua marina, ma comunque a valle dello scarico del depuratore di Cattolica.
