LA BONIFICA DELLA CAVA DI AMIANTO DI EMARÈSE

IL CONTENIMENTO DELLA DISPERSIONE DELLE FIBRE TRAMITE LA COPERTURA DEL MATERIALE CON ALTRI DI RIPORTO E IL MONITORAGGIO DELLA PRESENZA DI FIBRE DI AMIANTO NELL'ARIA SONO STATE LE PRINCIPALI ATTIVITÀ SVOLTE DA ARPA VALLE D'AOSTA A SUPPORTO DELLE OPERAZIONI DI MESSA IN SICUREZZA DEL SITO DI INTERESSE NAZIONALE.

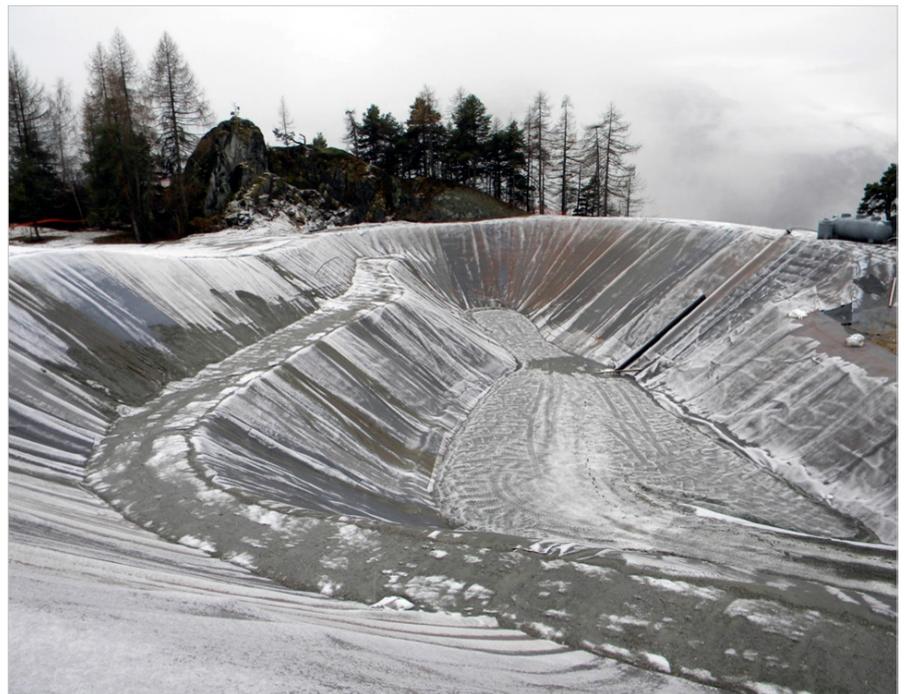
- 1 Bacino di confinamento durante le lavorazioni.
- 2 Bacino di confinamento post intervento.
- 3 Postazione di prelievo in località Sommarese.
- 4 Sterile di miniera, cava di amianto di Emarèse.

La messa in sicurezza permanente si esegue attraverso il confinamento delle fonti della contaminazione. Sulla base della soluzione tecnica individuata e condivisa con il Ministero dell'Ambiente, è stato realizzato un bacino all'interno, da destinare al confinamento dei materiali contenenti amianto movimentati dalle aree oggetto di intervento. La messa in sicurezza permanente, con il confinamento delle fonti della contaminazione, prevede l'isolamento delle fonti di contaminazione presenti rappresentate dai materiali di smarino dell'attività estrattiva attraverso la loro ricopertura con materiali di riporto di origine esterna, in modo da impedire che possano essere liberate nell'atmosfera fibre di amianto. La ricopertura con materiali di riporto è stata eseguita da un idoneo recupero ambientale delle aree con una corretta regimazione idraulica e la ricostituzione della vegetazione naturale.
