TORRENTE RAVONE, LE ATTIVITÀ DELLA TASK FORCE

A SEGUITO DELL'ANALISI SVOLTA DA COMUNE DI BOLOGNA E ALTRI ENTI DELL'ALLUVIONE DI MAGGIO 2023 CHE HA COLPITO BOLOGNA, SI STANNO ATTUANDO IDONEE MISURE DI PREVENZIONE E CONTENIMENTO DEI RISCHI ATTRAVERSO ANCHE PROGRAMMI DI MANUTENZIONE E MESSA IN SICUREZZA DELL'ALVEO.

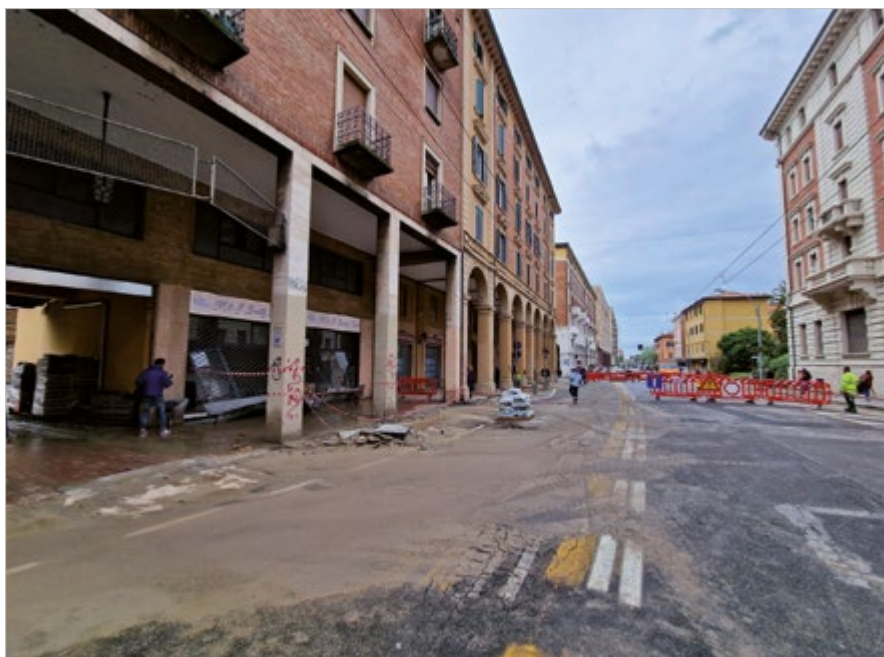
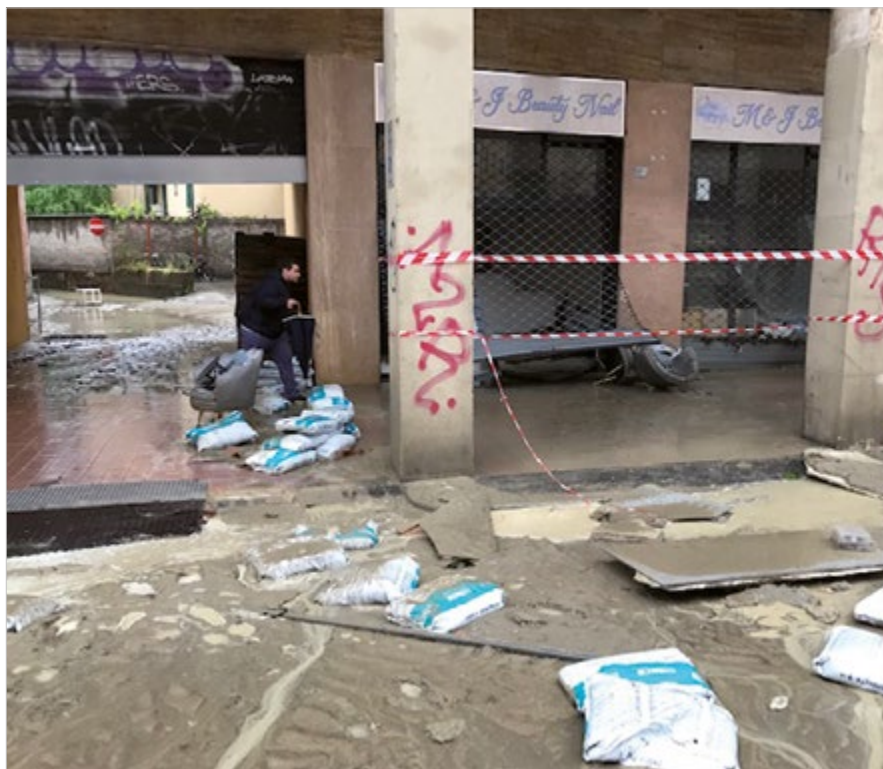
1

1-2 Via Saffi in corrispondenza del civico 22/2, 3 maggio 2023.

Il territorio del comune di Bologna è stato interessato nel maggio scorso da una concatenazione di accadimenti di natura calamitosa innescati da un evento meteorologico di assoluta eccezionalità. Precipitazioni diffuse e persistenti sull'intera regione, come riportano i rapporti degli eventi meteorologici di Arpa Emilia-Romagna, sono risultate particolarmente intense sul bacino collinare del torrente Ravone già a partire dal 2 maggio. Il successivo evento del 16 e 17 maggio, di entità paragonabile, ha avuto peggiori conseguenze aggravando il già pesante bilancio dei danni. Gli eventi meteorologici del 1-4 maggio e 16-17 maggio 2023 hanno avuto per il Ravone carattere di assoluta eccezionalità, sia per i livelli di intensità delle precipitazioni, sia per i livelli idrometrici delle acque di piena. In conseguenza delle abbondanti precipitazioni, il torrente Ravone ha raggiunto livelli di carico idraulico mai registrati prima, culminati con la rottura della soletta di copertura del tombinamento nei pressi dell'attraversamento di via Saffi e conseguente esondazione.

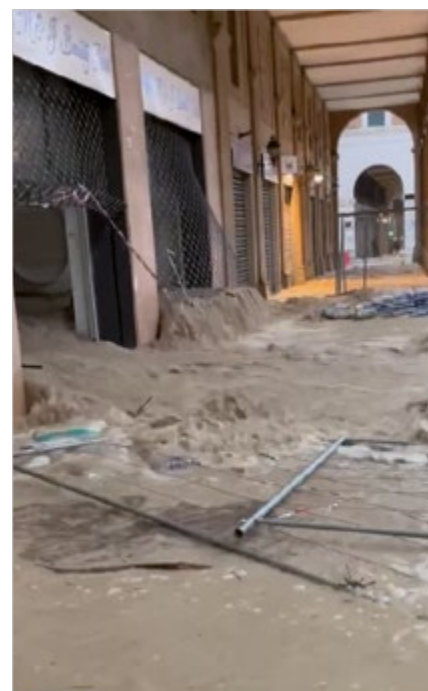
3 Via Saffi in corrispondenza del civico 22/2, 17 maggio 2023.
