BACINO CONCA

RETE DI MONITORAGGIO
E FATTORI DI PRESSIONE
- 2008-

8.2 STAZIONE DI MONITORAGGIO 22000100 – PONTE STRADA PER MARAZZANO – GEMMANO

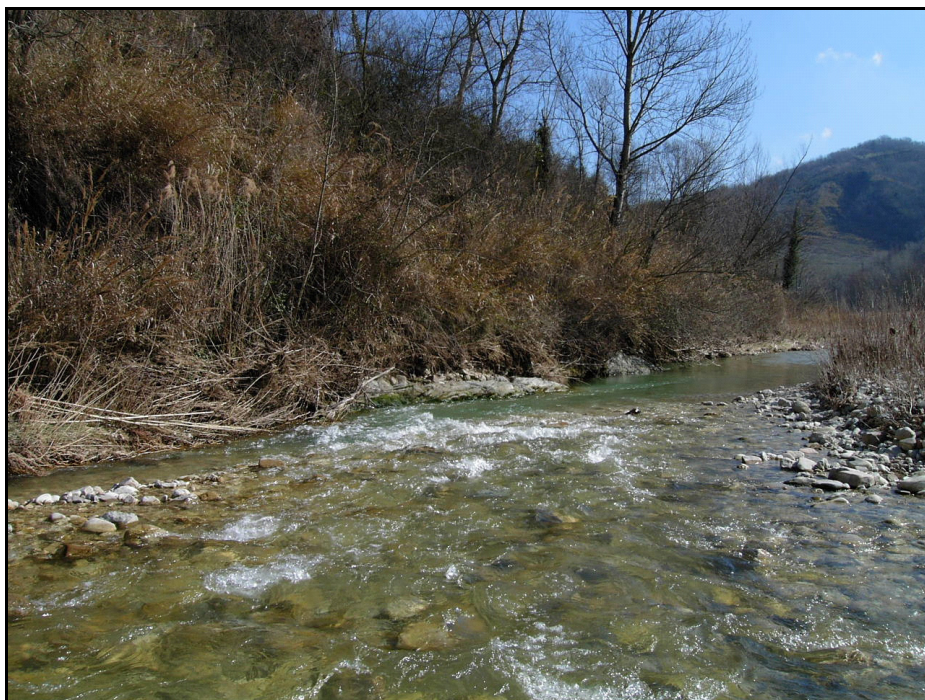
Posto al confine con le Marche, il corso d'acqua in tale punto risente dello scarico non regolare di alcuni allevamenti suinicoli presenti nella porzione di bacino a monte.

Fig. 8.1: Rilievo fotografico punto monitoraggio Conca 1 (cod. 22000100)
