8.3 STAZIONE DI MONITORAGGIO 22000200 – PONTE VIA PONTE – MORCIANO DI ROMAGNA

Bacino idrografico	Conca
Corso d'acqua	Fiume Conca
Codice – Tipo	22000200 – B
Localizzazione	Ponte Via Ponte – Morciano di Romagna

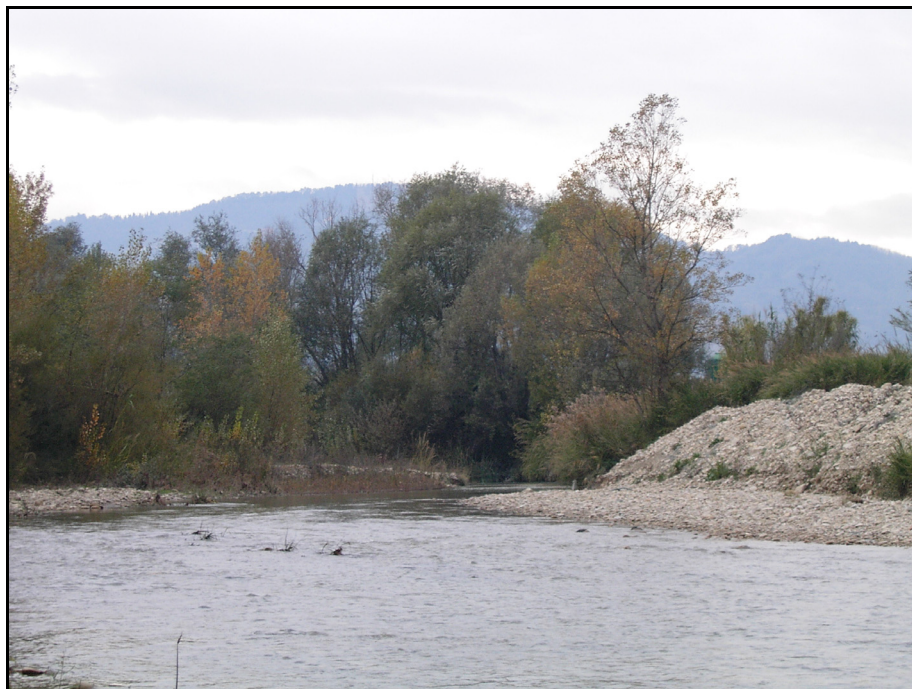
A monte del punto sono presenti sia scaricatori di acque miste che scarichi diretti di acque reflue urbane.

Fig. 8.3: Rilievo fotografico punto monitoraggio Conca 2 (cod. 22000200)
